**ПОВРШИНСКО РАСПАДАЊЕ КЕРСАНТИТА ИЗ
ТЕШИЋА МАЈДАНА У КОРЕЛАЦИЈИ СА
НАЧИНОМ ОБРАДЕ НА ПРИМЕРУ МАЛОГ
СТЕПЕНИШТА (БЕОГРАДСКА ТВРЂАВА)**

докторска дисертација

Београд, 2024

**SURFACE DEGRADATION OF KERSANTITE FROM
TEŠIĆ MAJDAN QUARRY IN CORRELATION WITH
THE PROCESSING METHOD ON THE EXAMPLE OF
THE SMALL STAIRCASE (BELGRADE FORTRESS)**

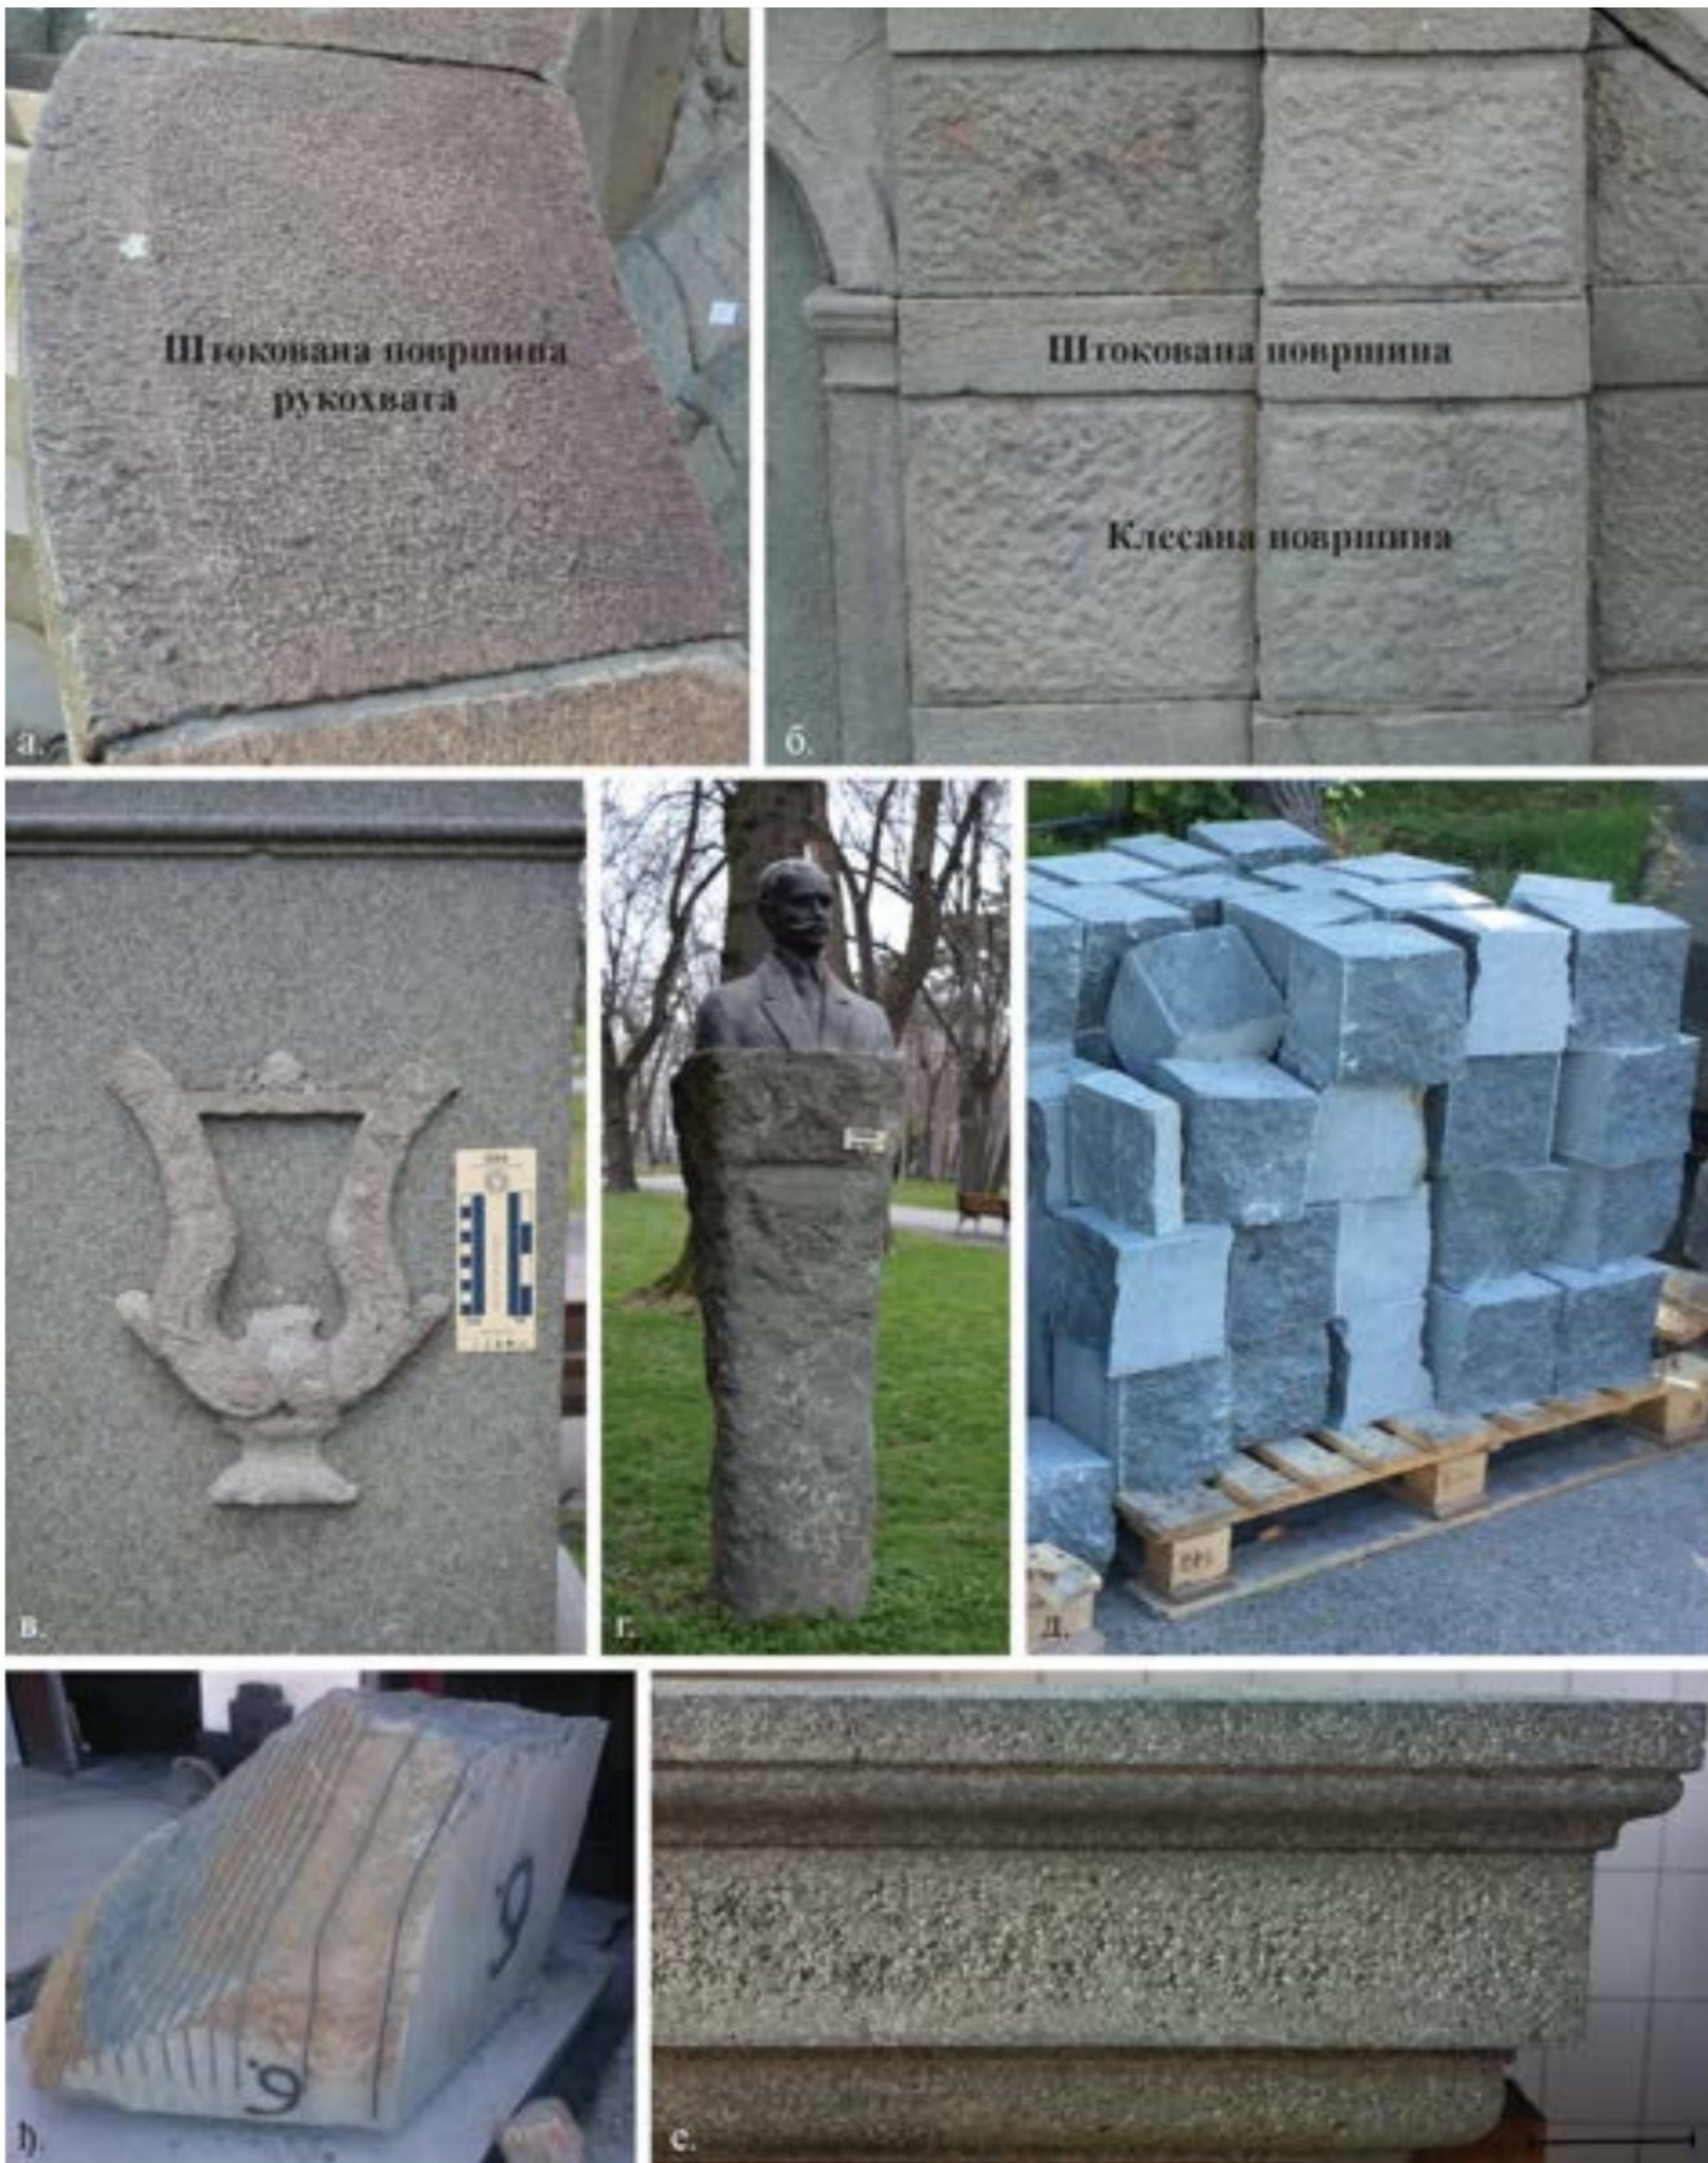
Слика 9. Примери површинске обраде керантита а) штокована површина рукохвата Малог степеништа; б) клесане и штоковане површине предње фасаде Малог степеништа; в) полирана површина, споменик Ђури Јакишићу; г) клесана обрада, споменик Јовану Скерлићу; д) резане и цепане површине калдрме на Малом степеништу; е) гатерисани блок керантита; ж) машински сечен, ручно штокован елемент

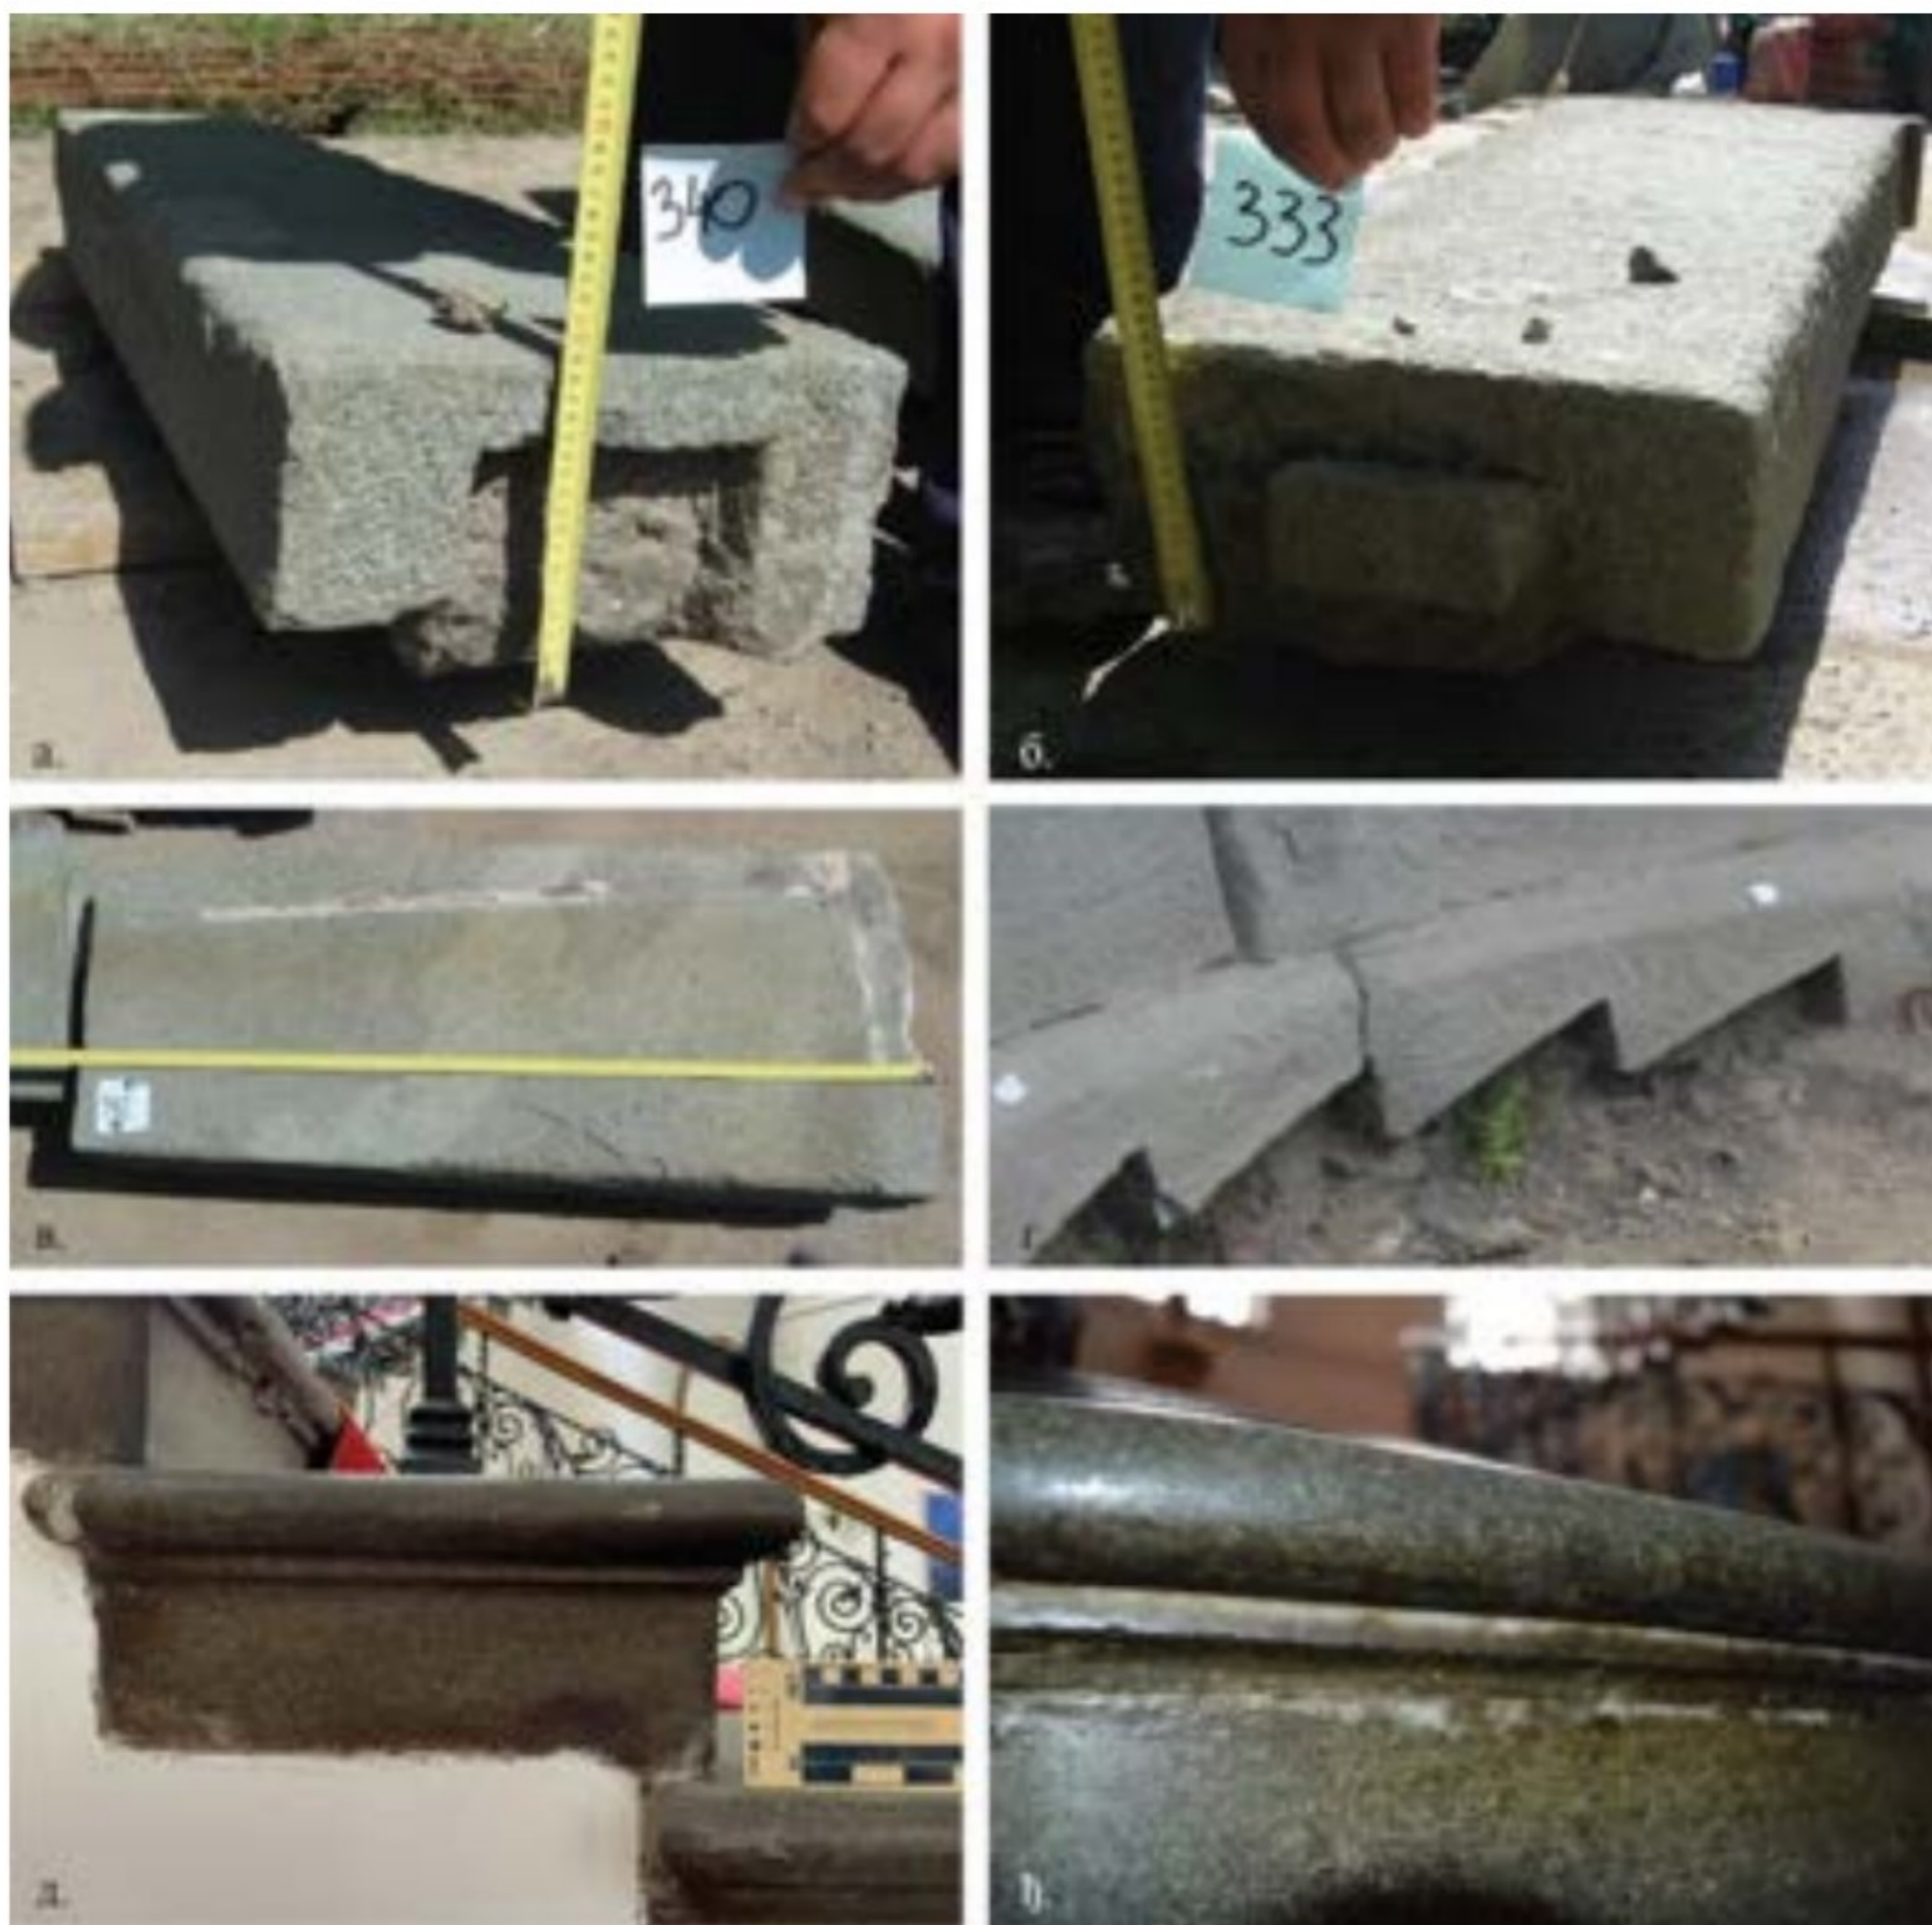
Слика 10. Примери детаља градње степеништа од камена а-б) профил степеника са системом спајања на перо и жљеб; в) горња површина степеника са површином која је уметана у оградни образ степенишне ограде; г) део базе ограде степеништа (образима подупрто степениште, Несторовић, 1927); д) профилисани степеници централног степеништа зграда Класне лутрије; љ) детаљ профила (окапнице), зграда Класне лутрије

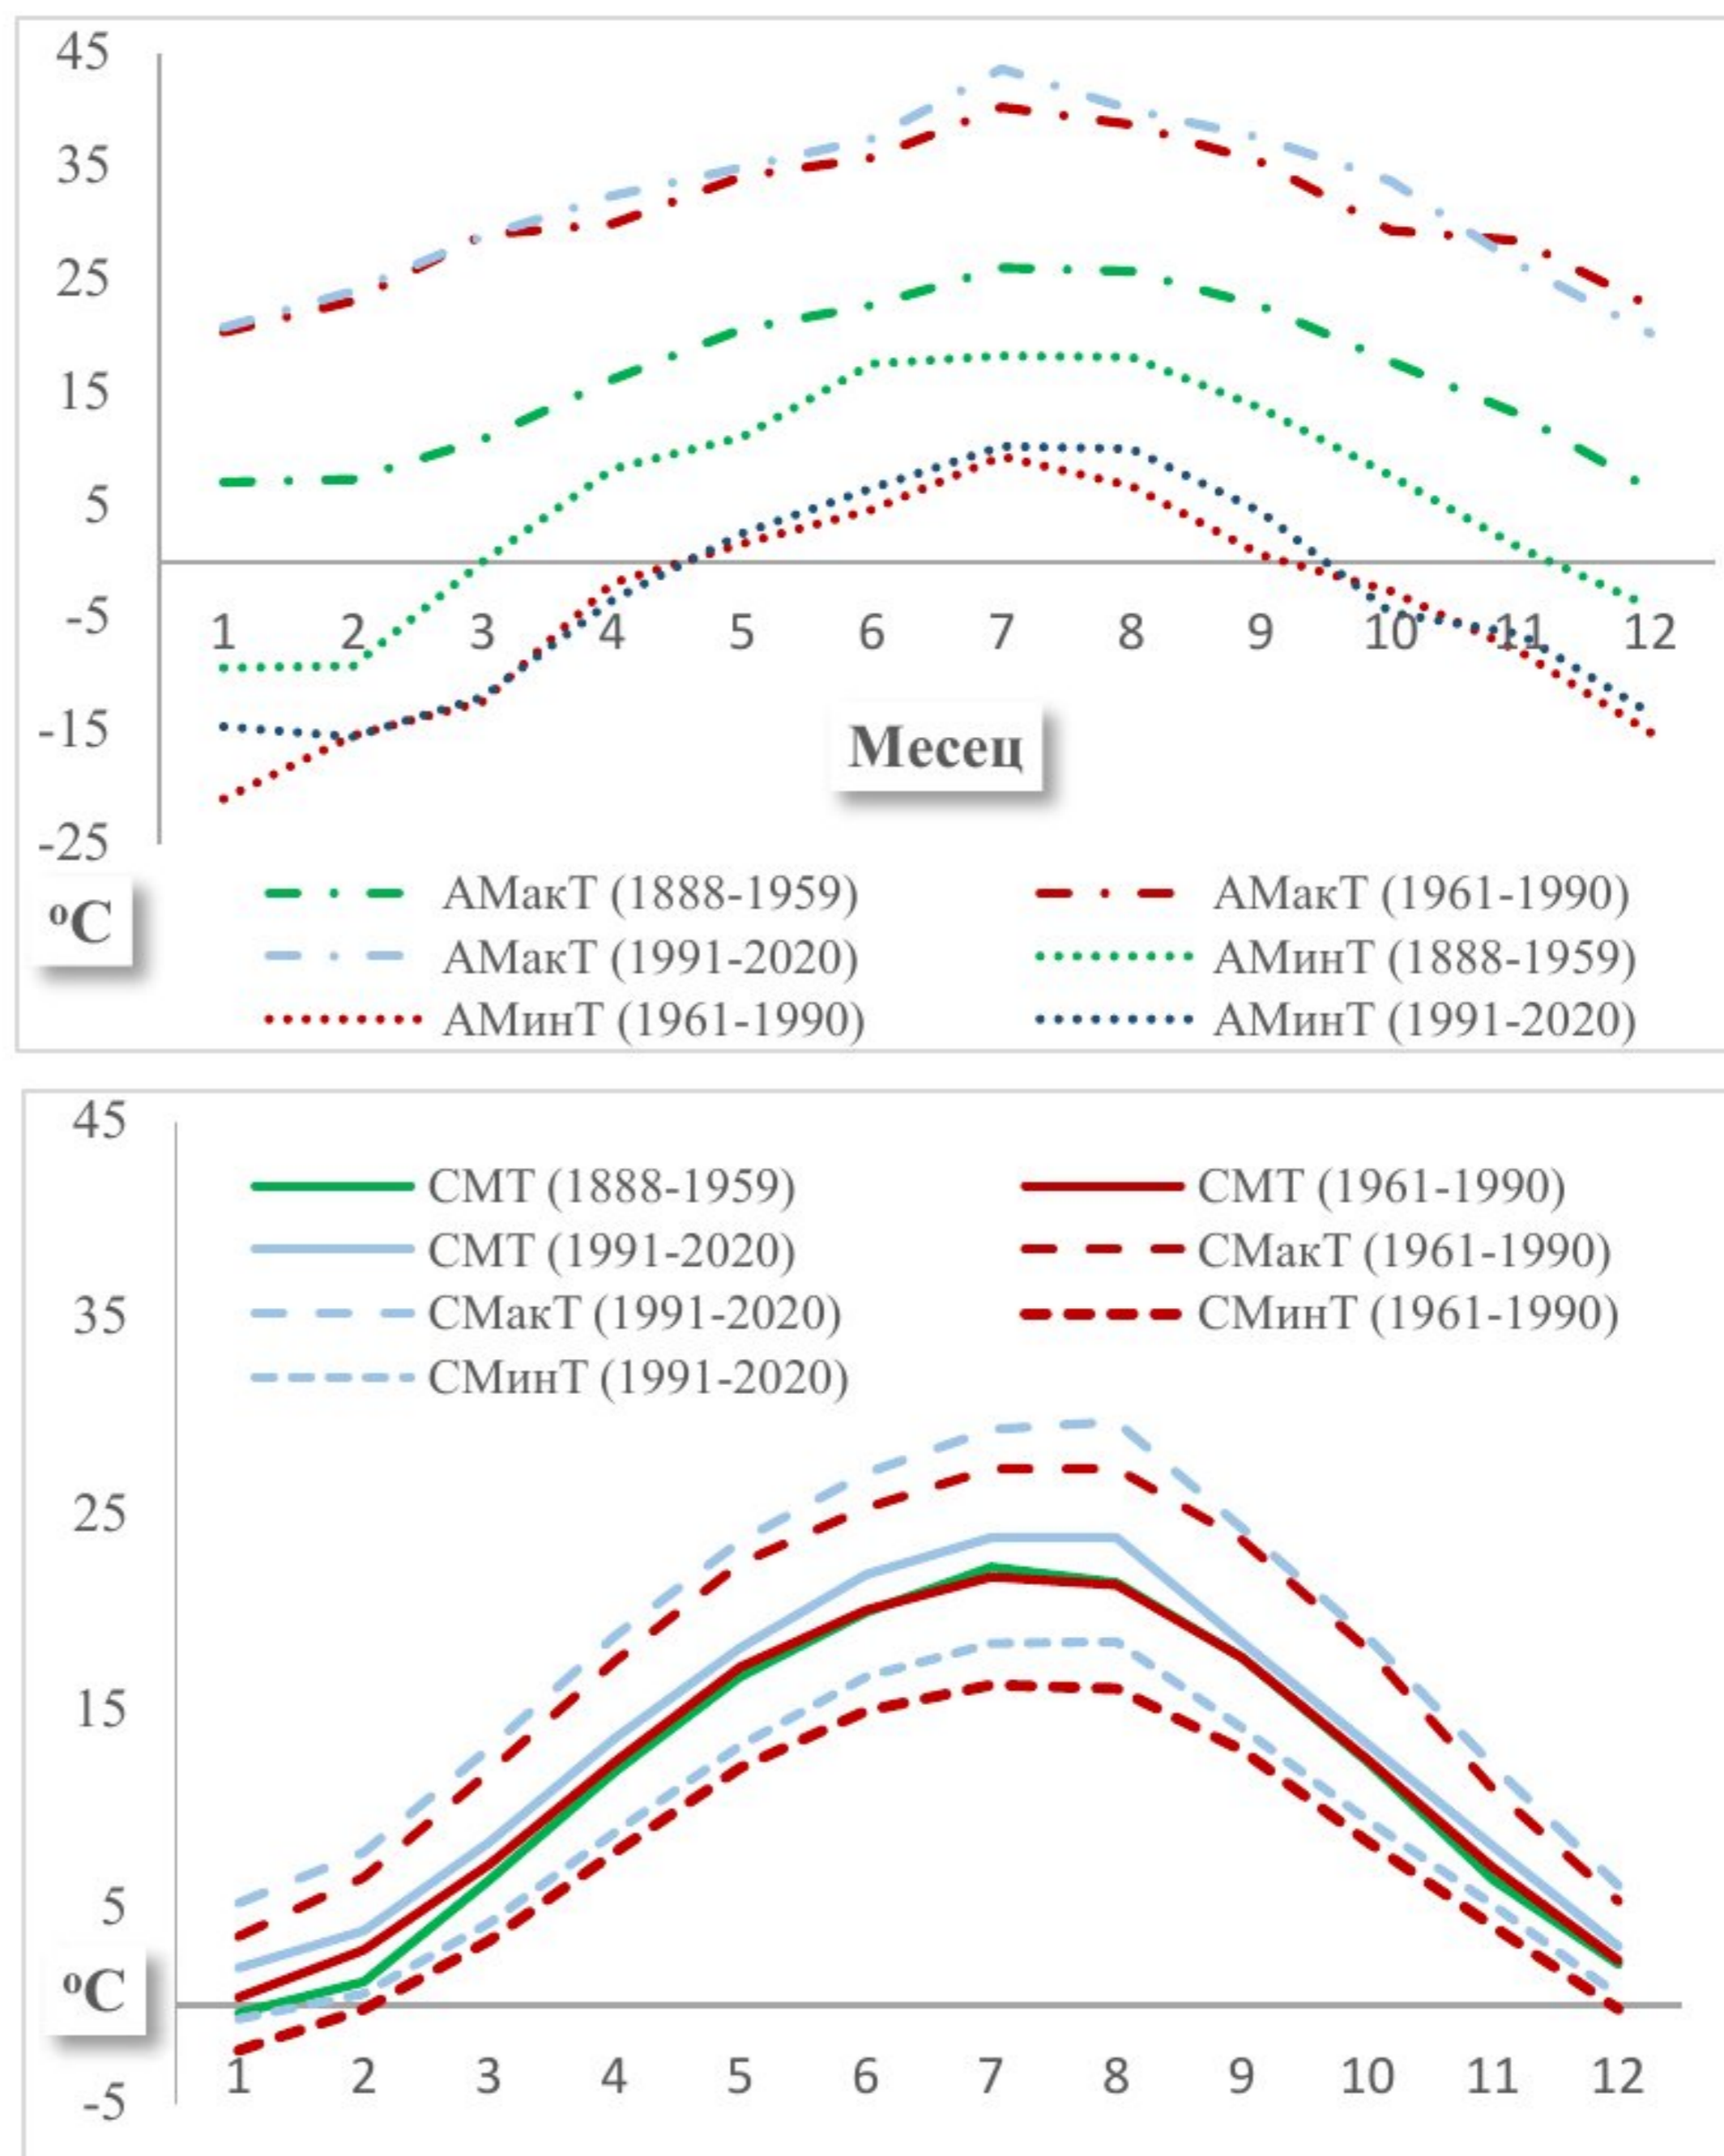
Слика 13. Варијабилност параметара температуре ваздуха на месечном нивоу за субпериод 1888-1959 (Ракићевић, 1960), за 1961-1990 (Hidmet.gov.rs. 2023a) и за 1991-2020 (Hidmet.gov.rs. 2023b); Легенда: CMT – средња месечна температура; CMaxT – средња максимална температура; CMinT – средња минимална температура; AMaxT – апсолутна максимална температура; AMinT – апсолутна минимална температура.

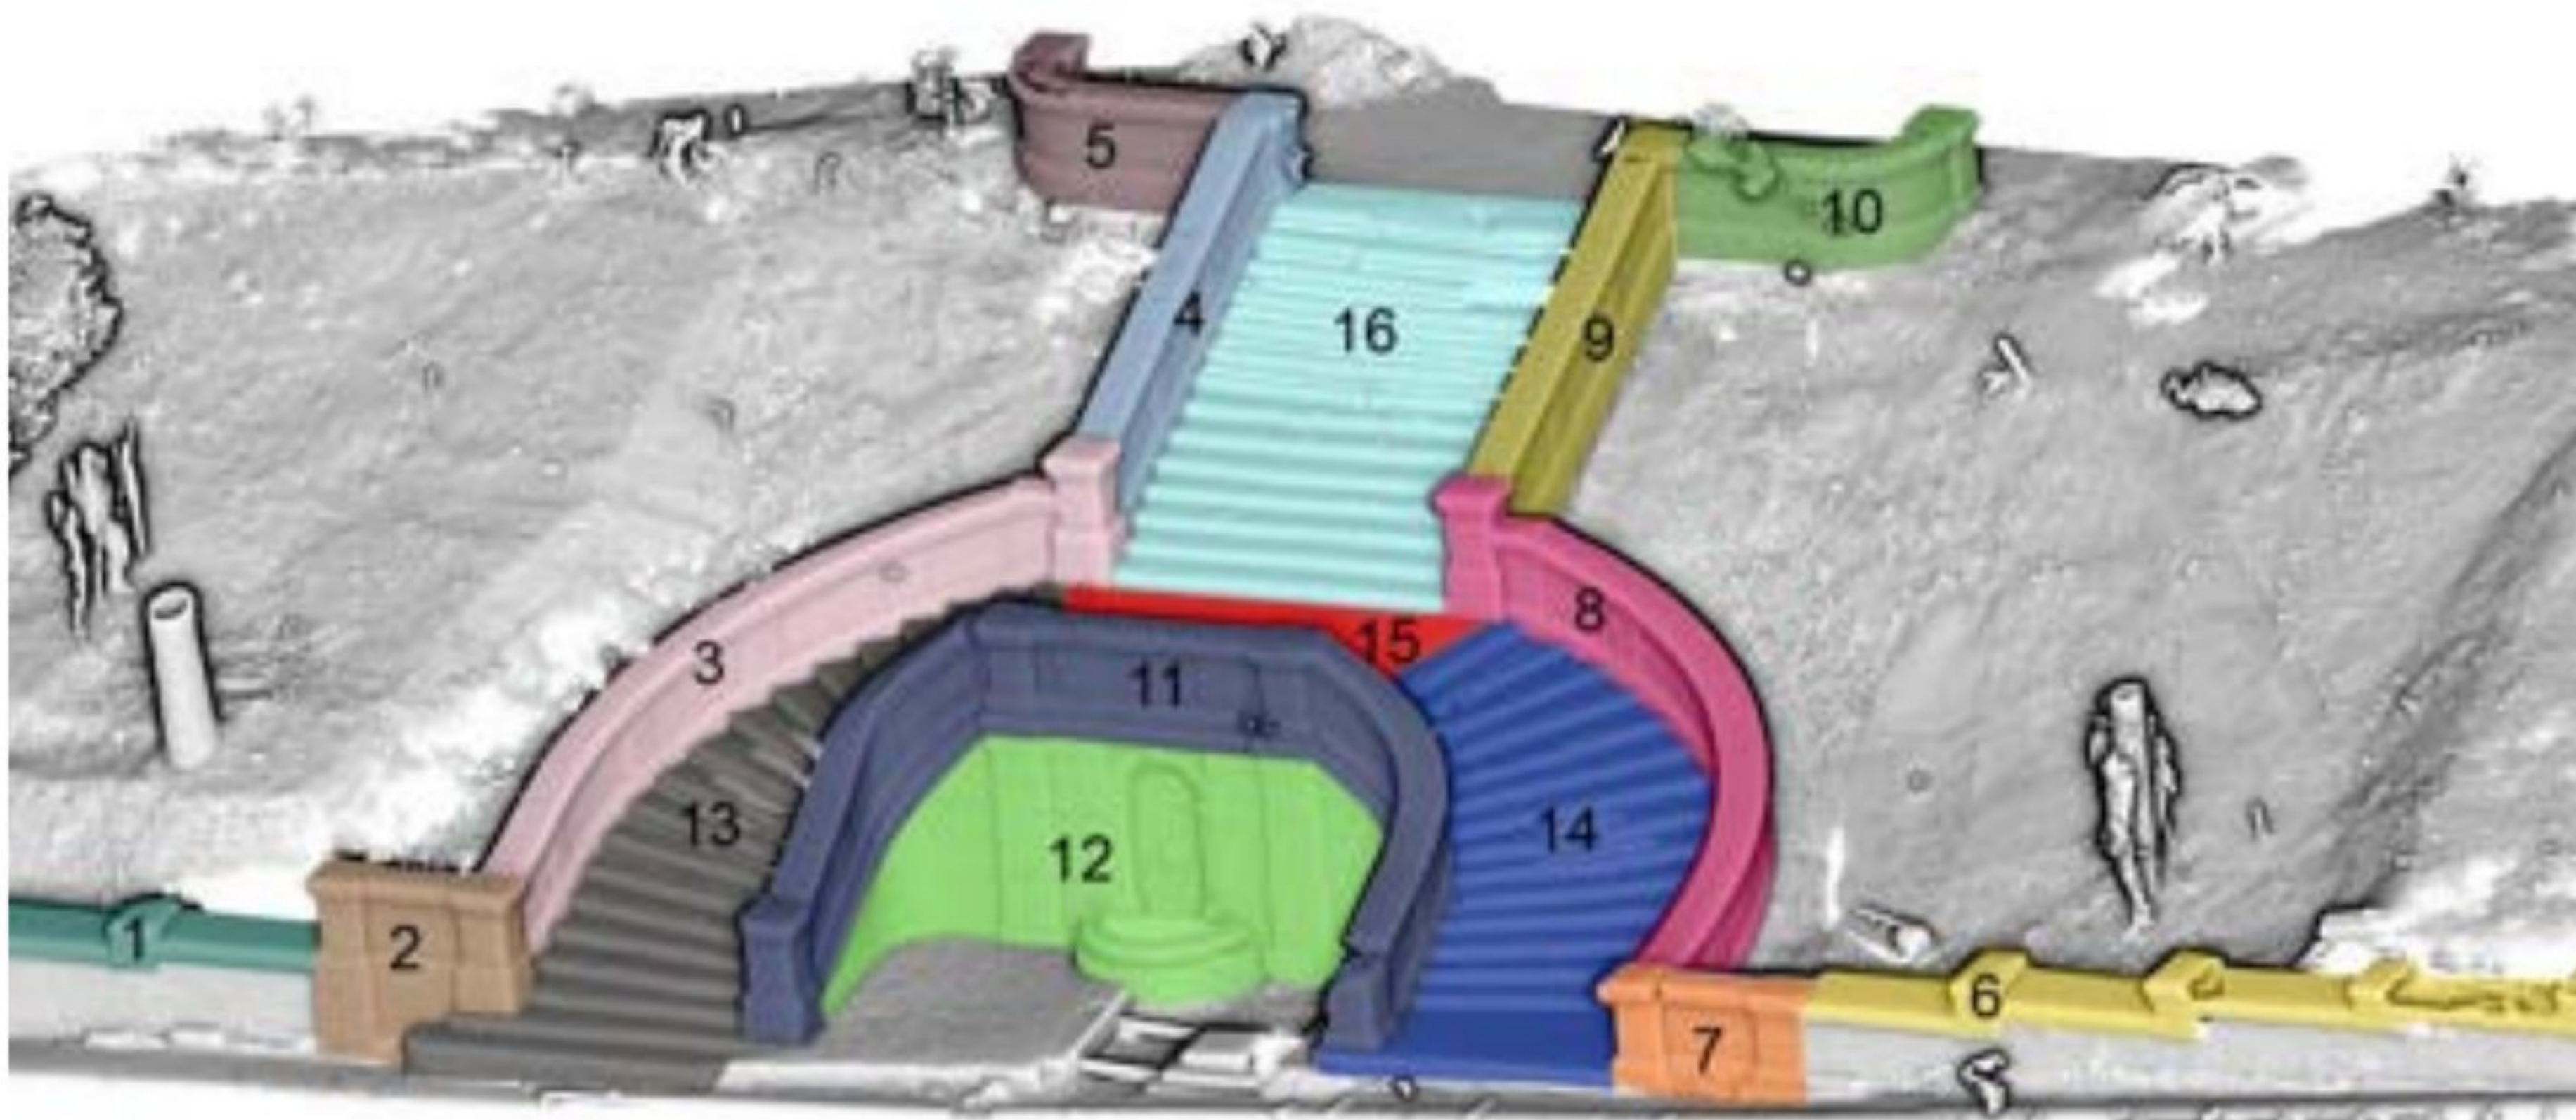
Слика 22. Графичка подела Малог степеништа на сегменте за које су израчунати индекси распадања

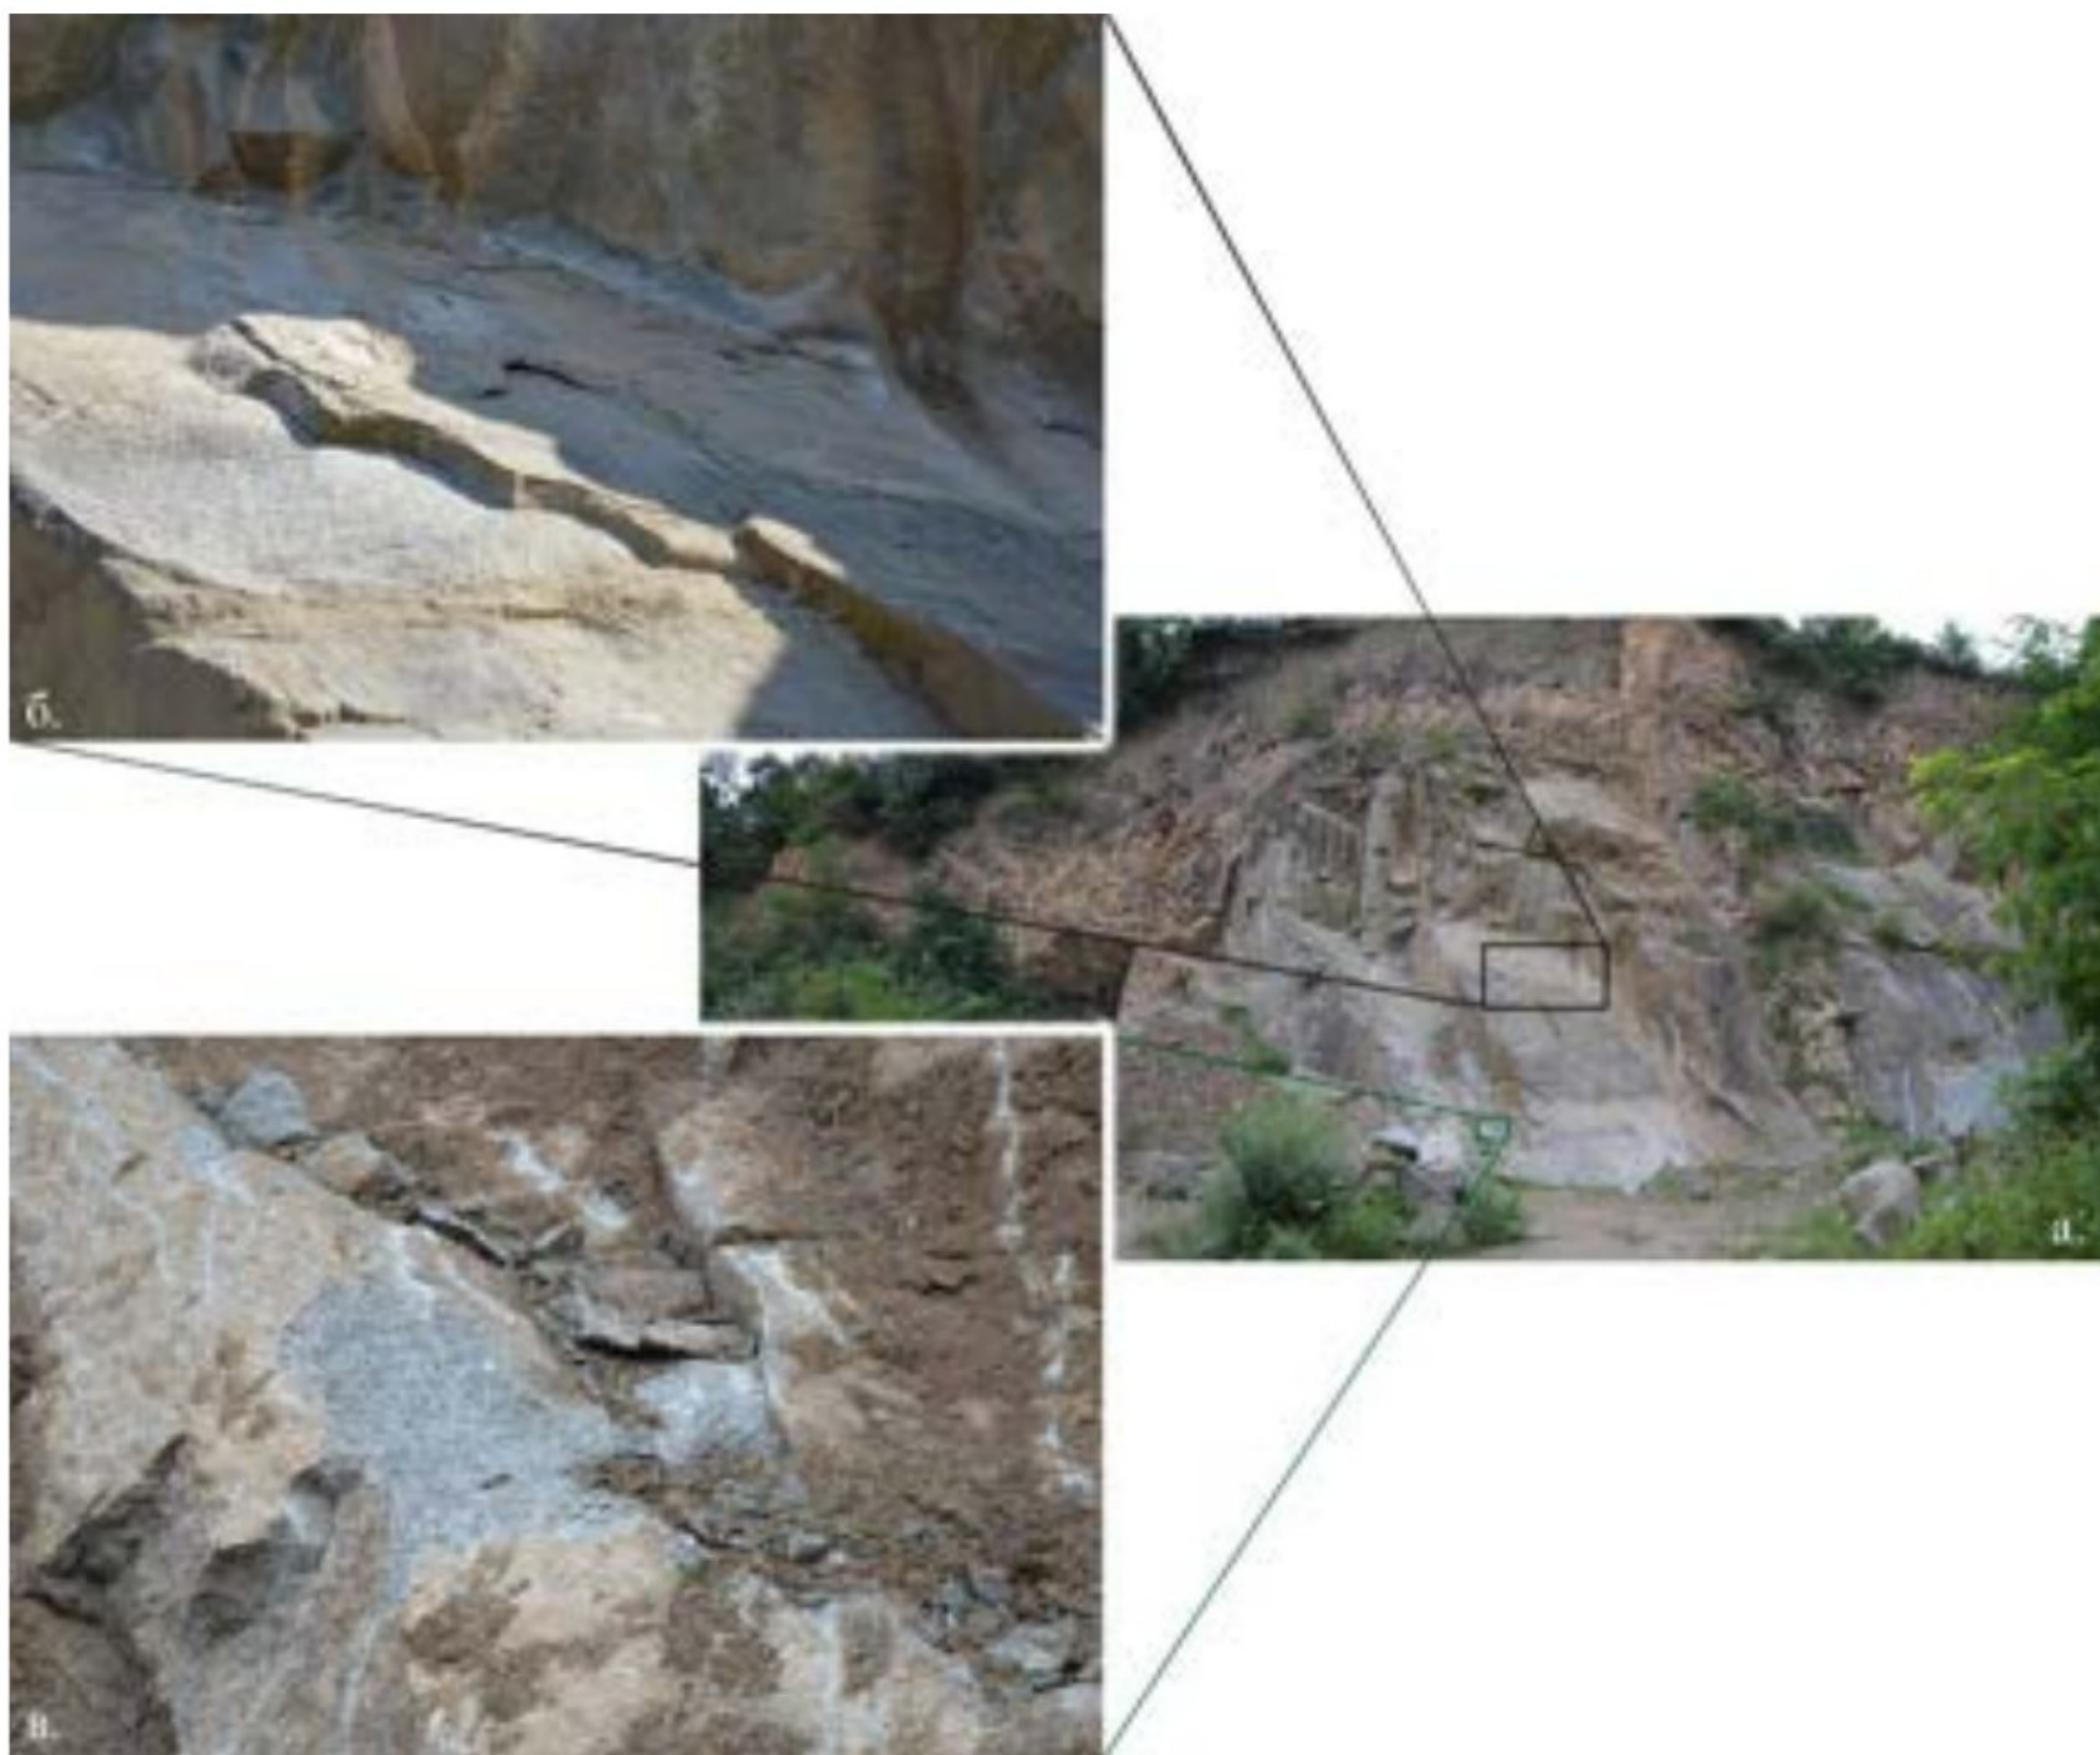
Слика 30. а) Тешића мајдан, оптички изглед са положајем регистрованих форми прве групе распадања; б) губитак каменог материјала; в) иверасто до комадасто распадање

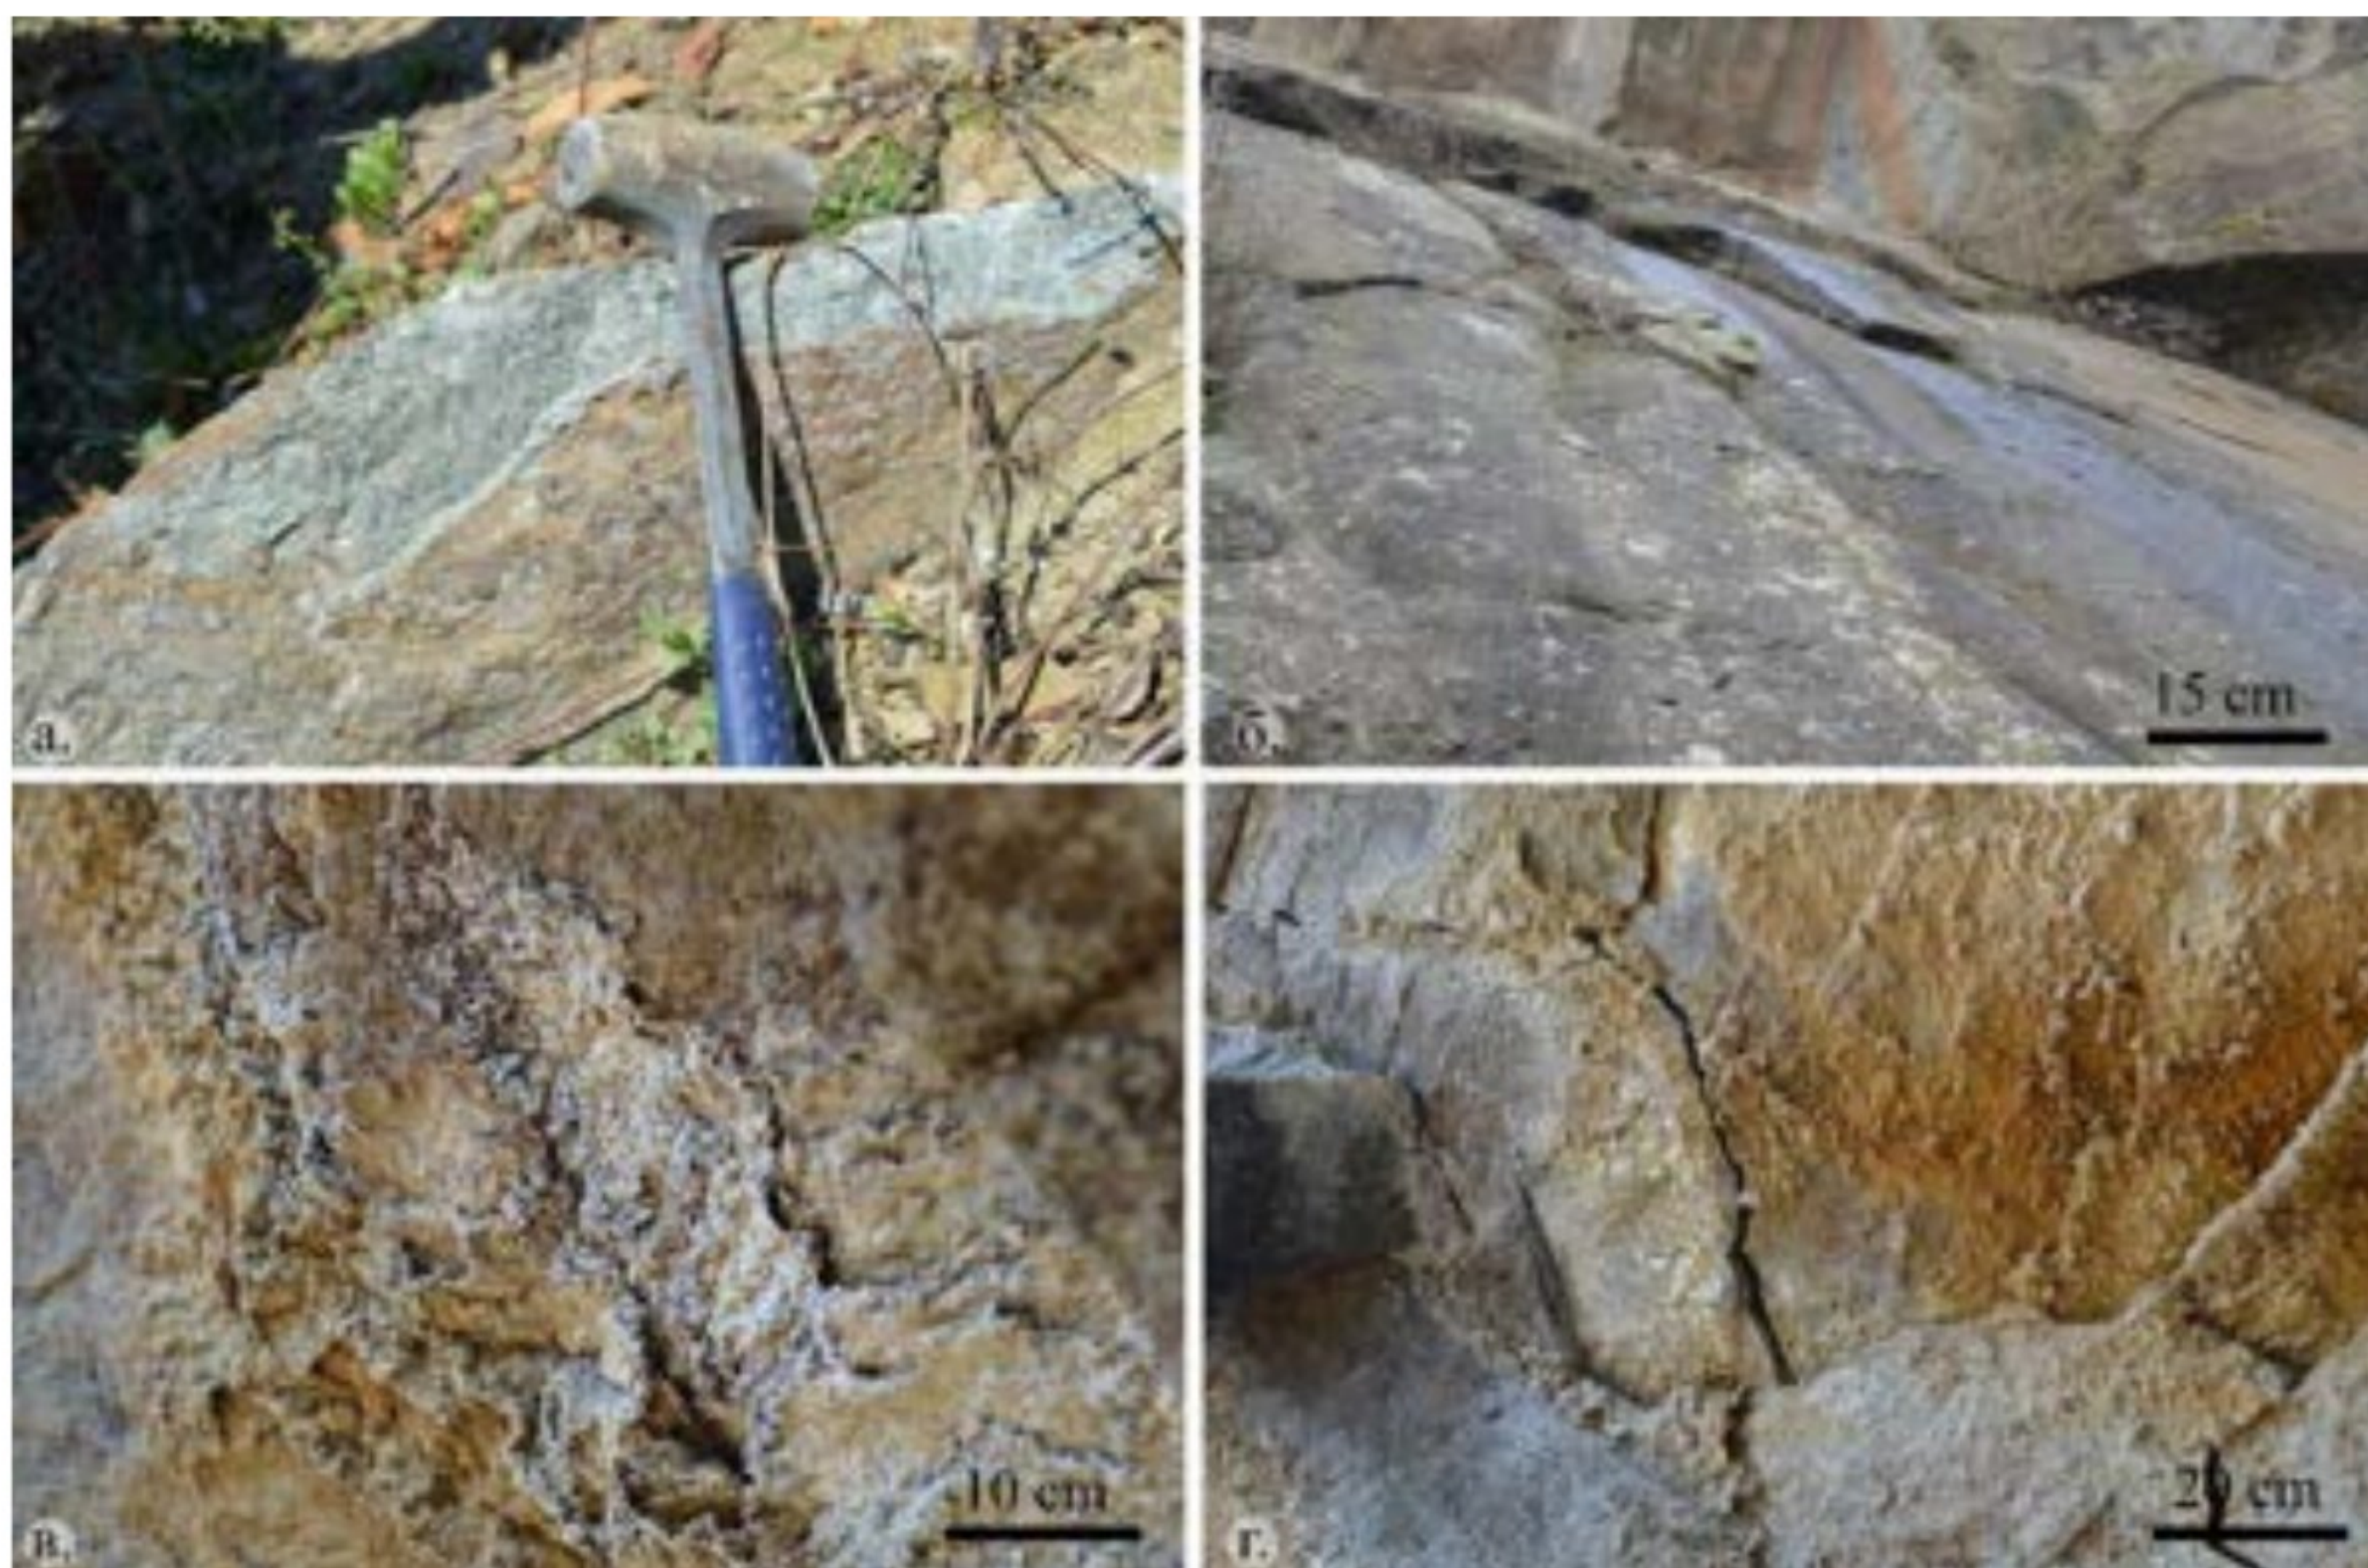
Слика 31. Декolorација/наслаге: а) површинска декolorација и боја свеже стене; б) биолошка колонизација (лишјајеви, маховине и више коренасте биљке; в) наслаге соли и светле коре са појавом одвајања и љуспања – различита дебљина, боја и компактност наслага; г) морфологија депоновања соли – светле, обојене и тамне површине, депоновање у зони пукотина
