**ПОВРШИНСКО РАСПАДАЊЕ КЕРСАНТИТА ИЗ
ТЕШИЋА МАЈДАНА У КОРЕЛАЦИЈИ СА
НАЧИНОМ ОБРАДЕ НА ПРИМЕРУ МАЛОГ
СТЕПЕНИШТА (БЕОГРАДСКА ТВРЂАВА)**

докторска дисертација

Београд, 2024

**SURFACE DEGRADATION OF KERSANTITE FROM
TEŠIĆ MAJDAN QUARRY IN CORRELATION WITH
THE PROCESSING METHOD ON THE EXAMPLE OF
THE SMALL STAIRCASE (BELGRADE FORTRESS)**

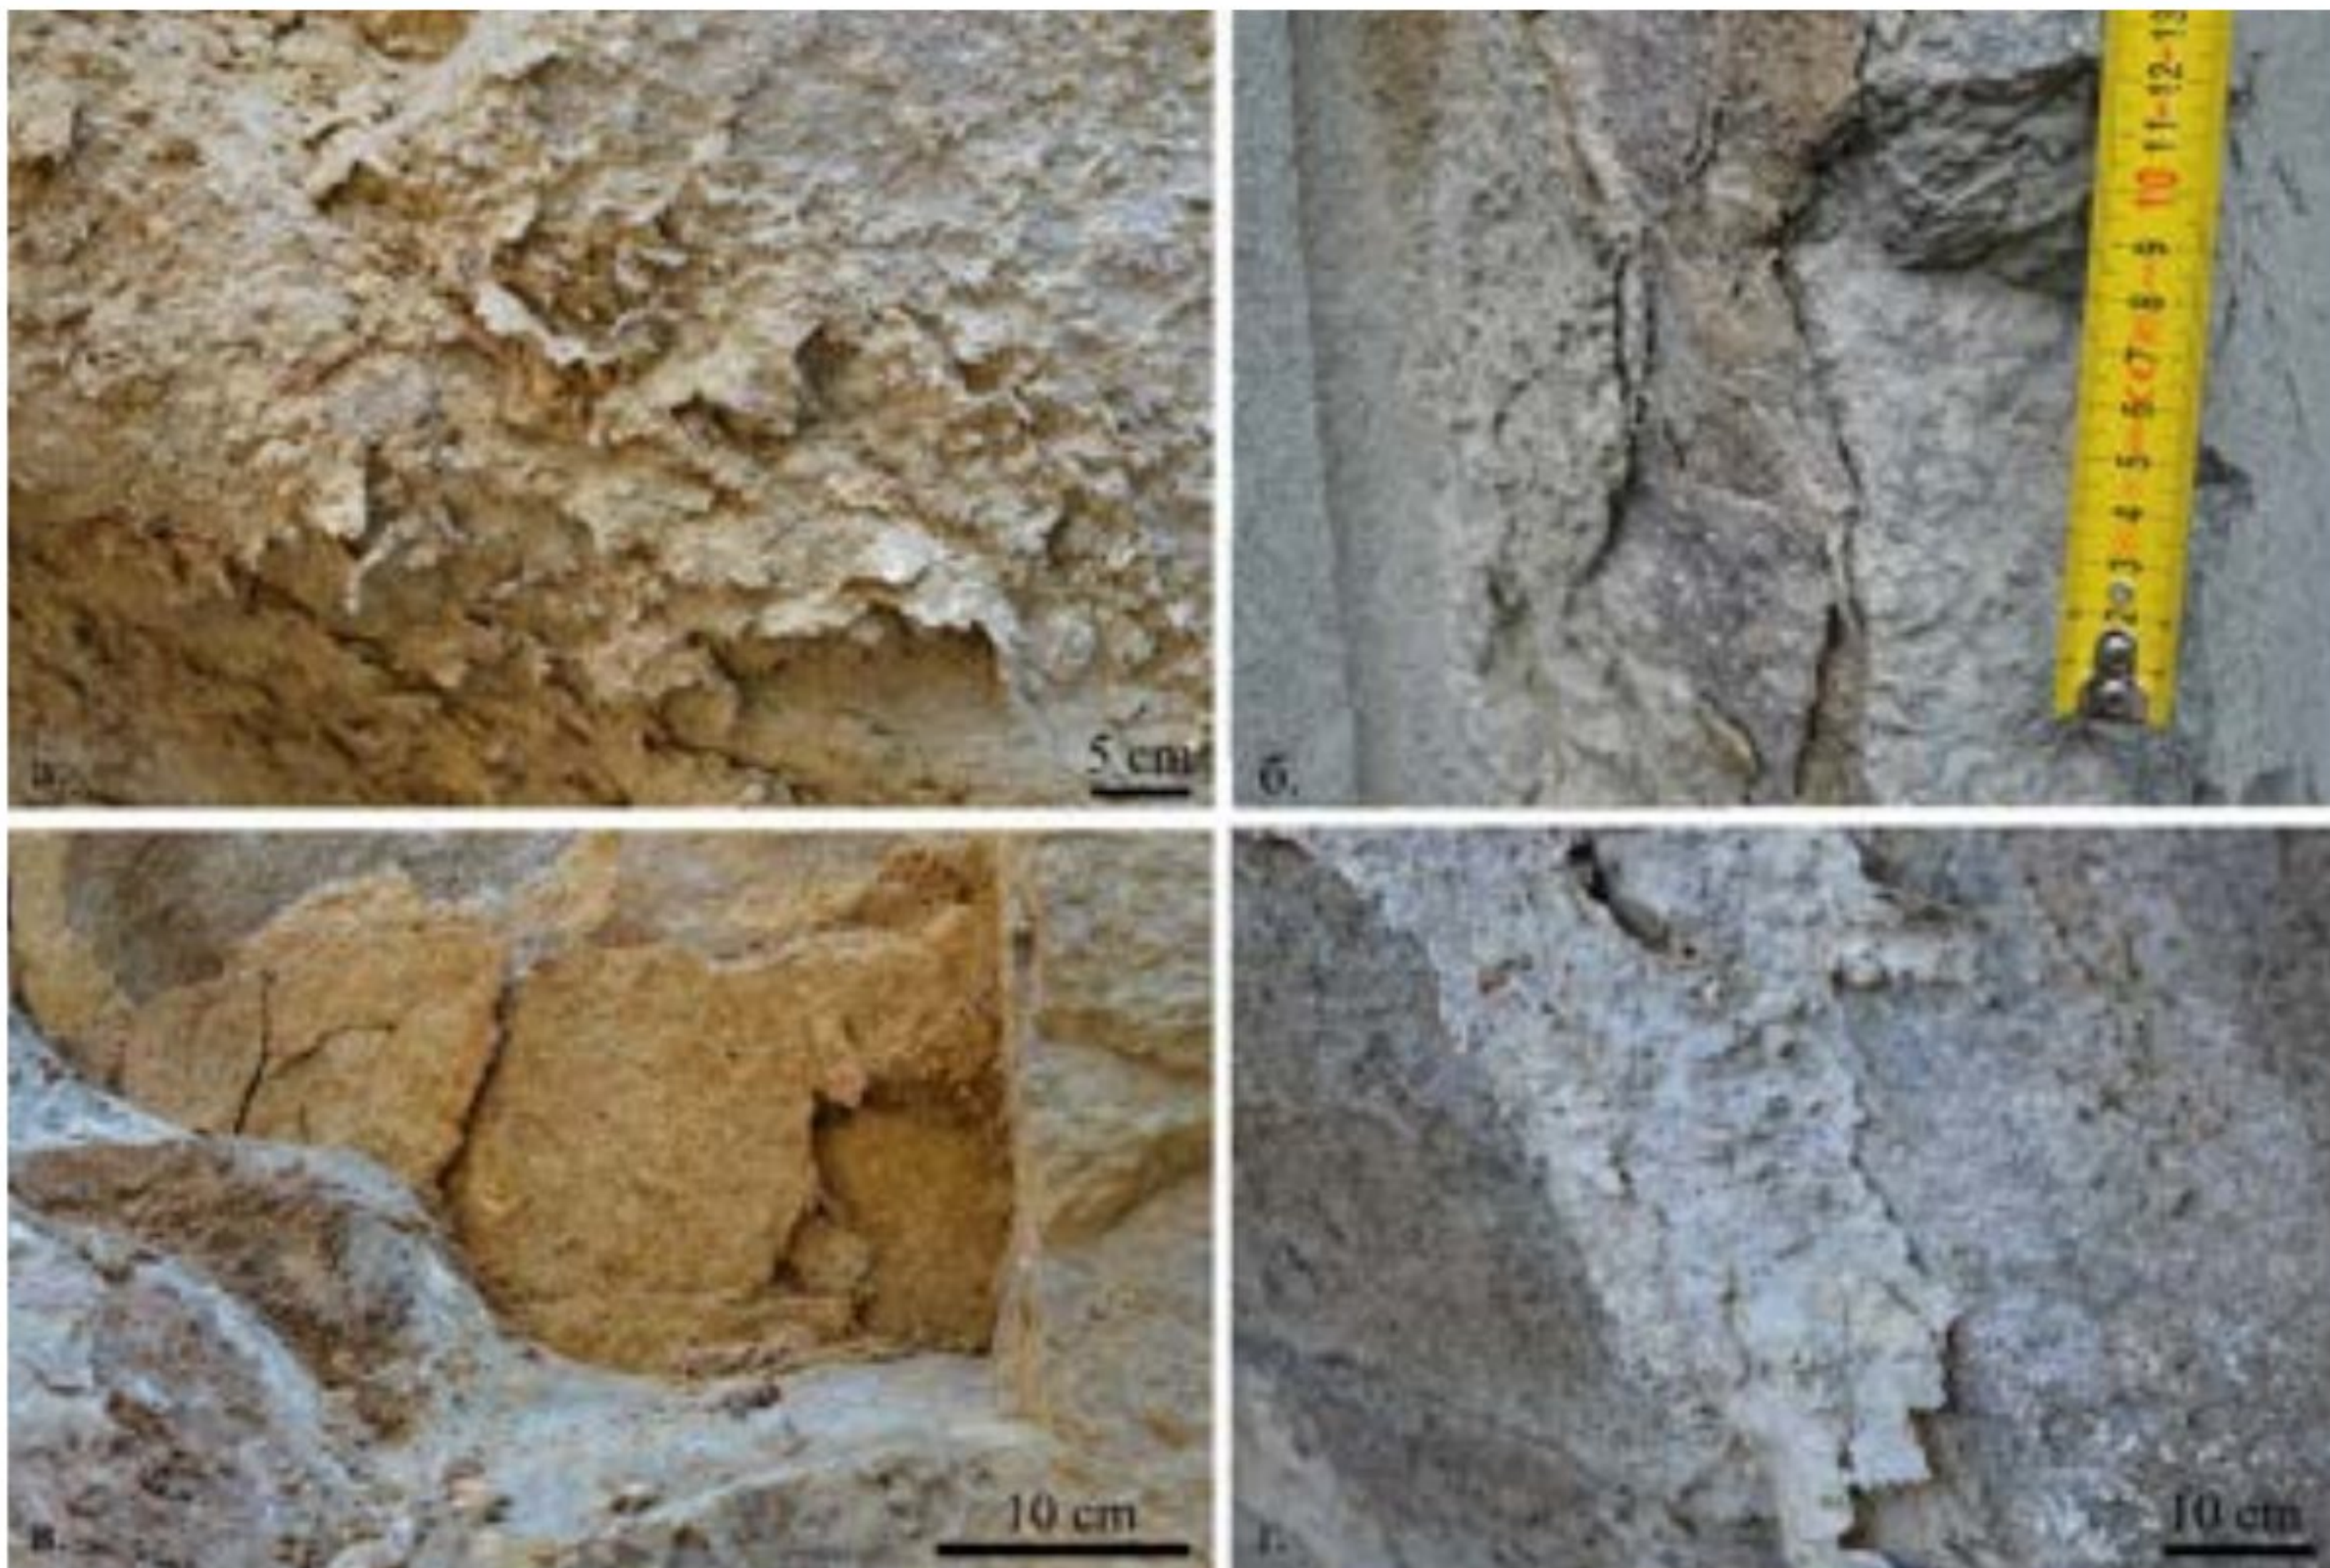
Слика 32. Форме треће групе распадања; а) вишеструко љускање; б) одвајање обојених кора; в) љускање; г) одвајање светлих кора и љускање

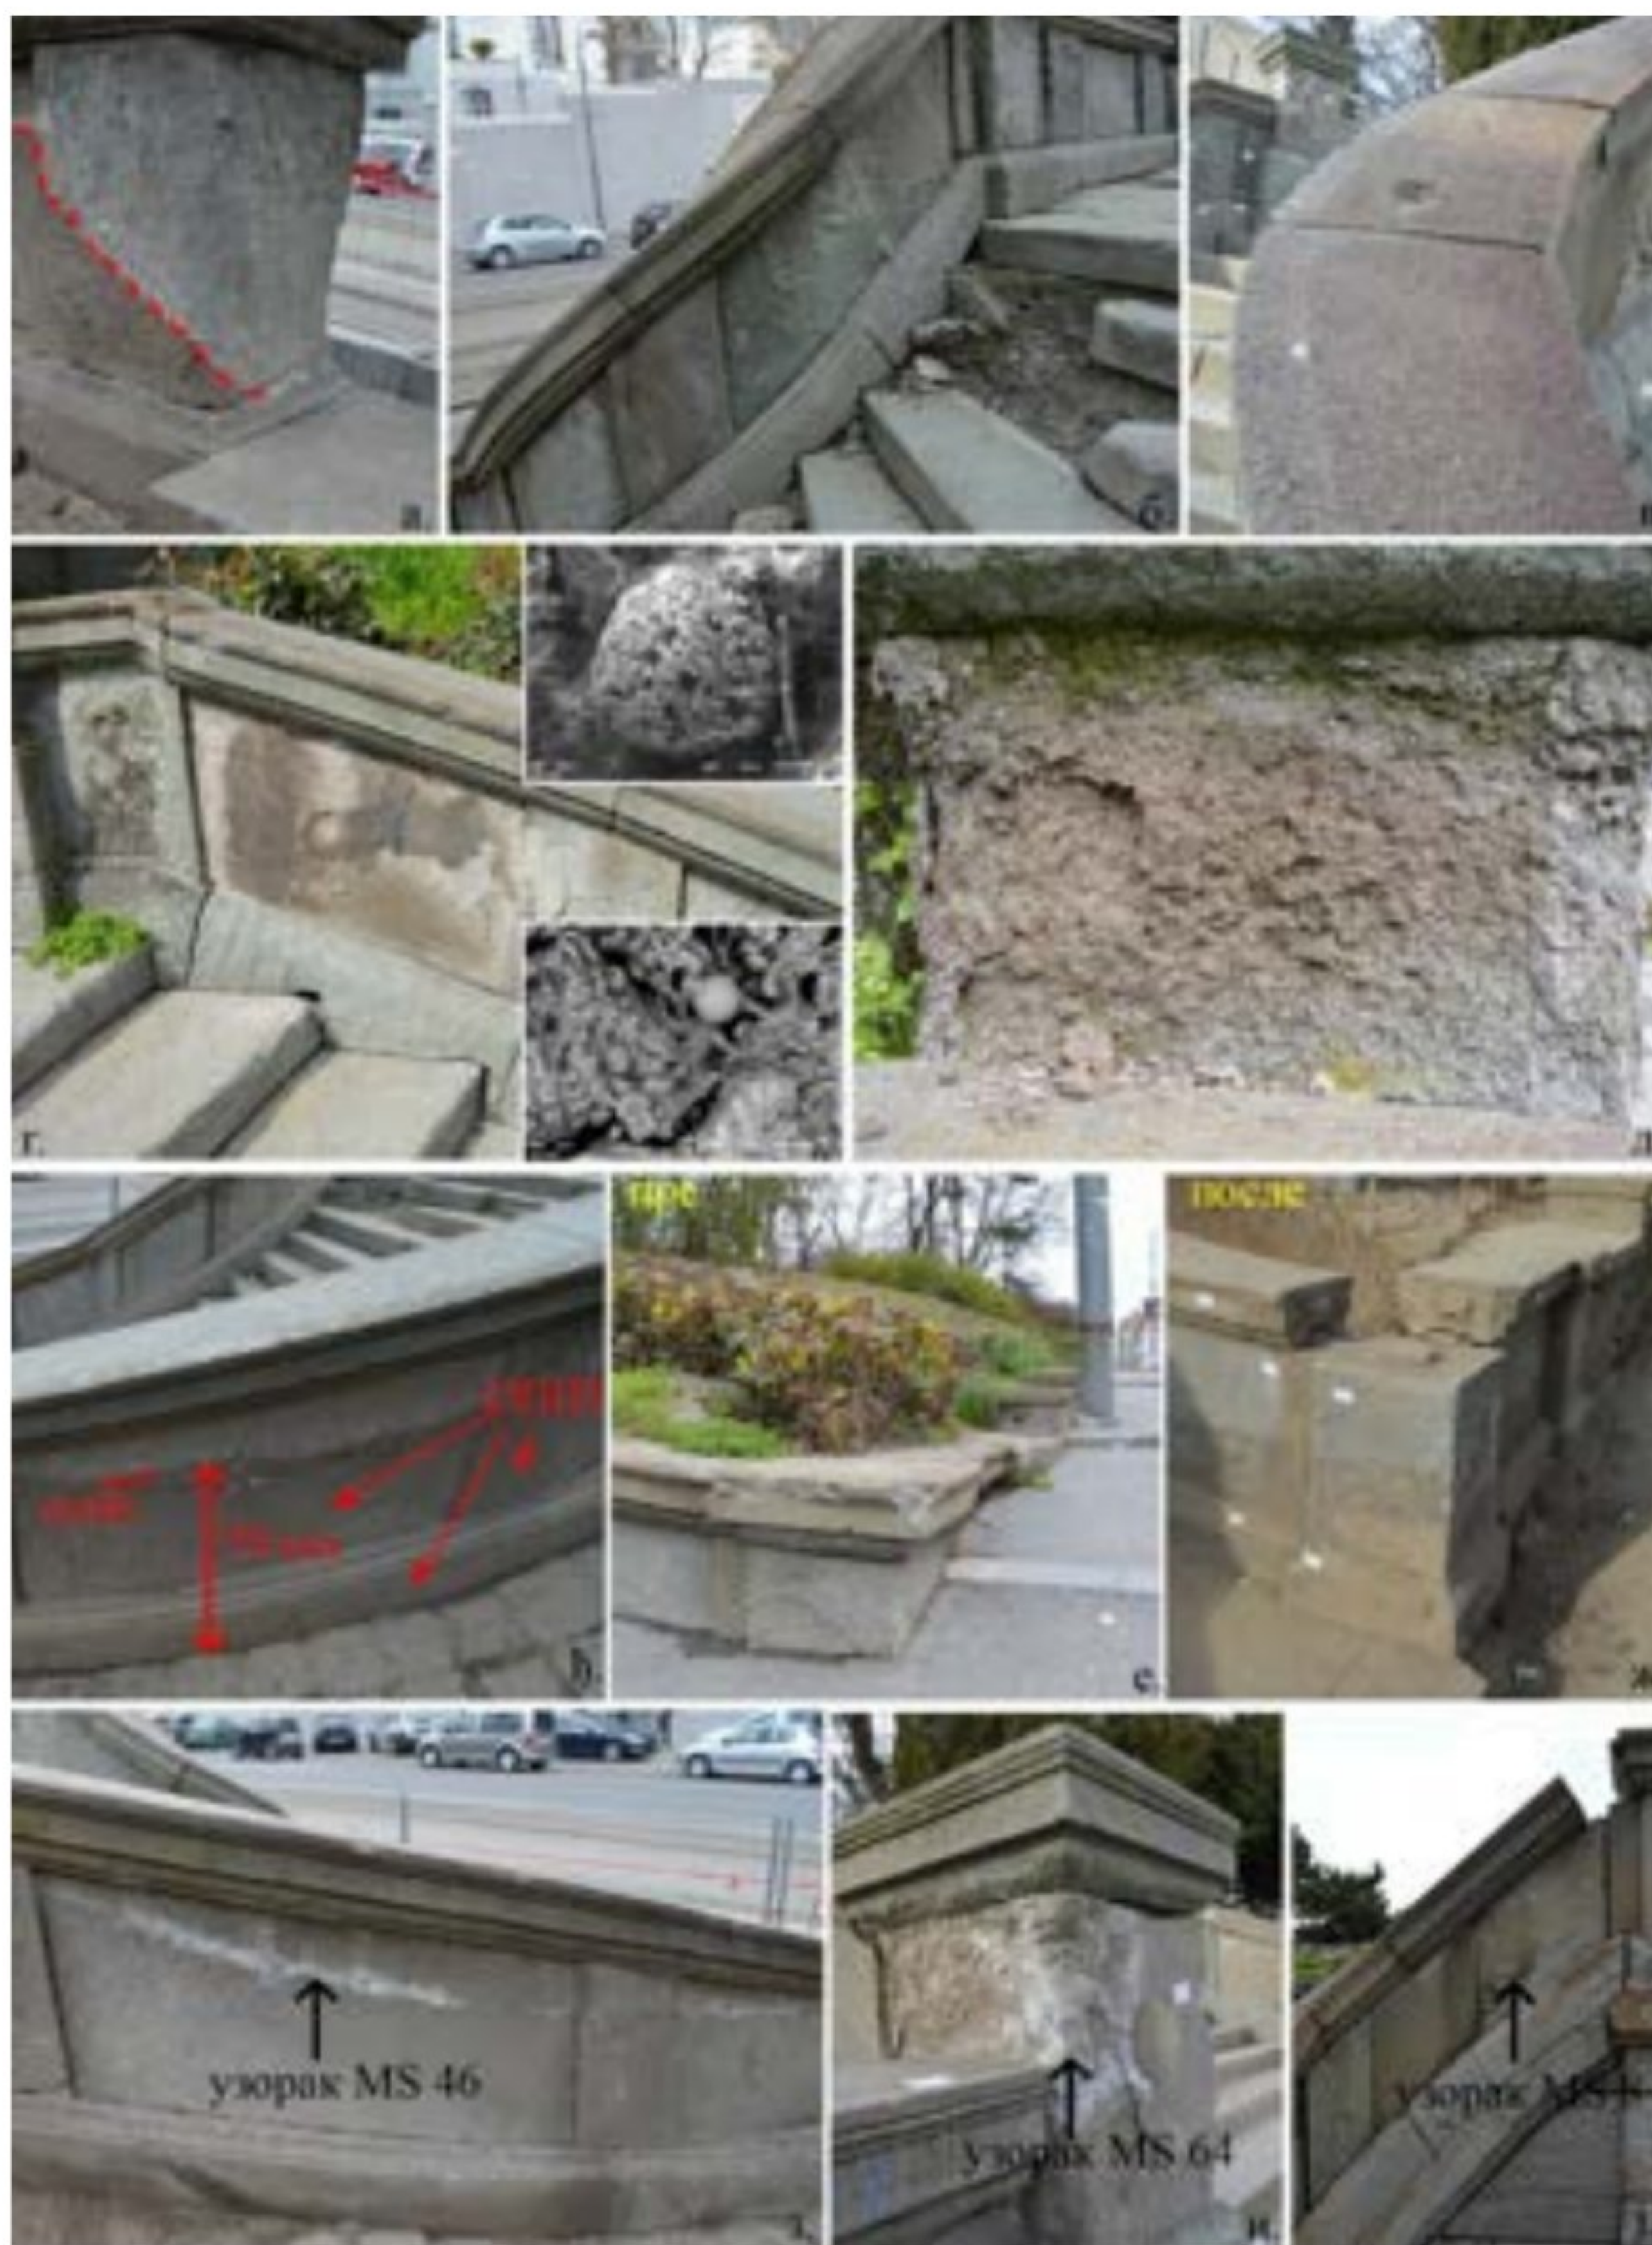
Слика 34. Различити облици оштећења уочени на елементима од керсантита: а) дубинско распадање праћено љуспањем и зрнастом дезинтеграцијом; б) рељефно заобљавање профилисаних делова оgrade и комадасто распадање степеница; в) патина богата гвожђем на рукохватима; г) заобљене ивице степеница и одвајање црне коре састављене од прашине, гипса, угљеника (порозних) и олова (компактних) сфероидних честица; д) интензивно љуспање површине камена; е) приказ дубине затрпане зоне са наслагама соли на граници и очуваним профилима у доњем делу и оригиналном штокованом примарном површином (ОШП); е) камени елементи обложени слојевима асфалта; ж) откривени камени делови након уклањања асфалтних слојева; з) контактна зона (означена солима) између укопаних делова каменних блокова и делова изложених атмосферским утицајима; и) ефлоресценција (исољавање) на оштећеној каменој површини; ј) остатак површинске коре и браонкасте коре обogaћене гвожђем

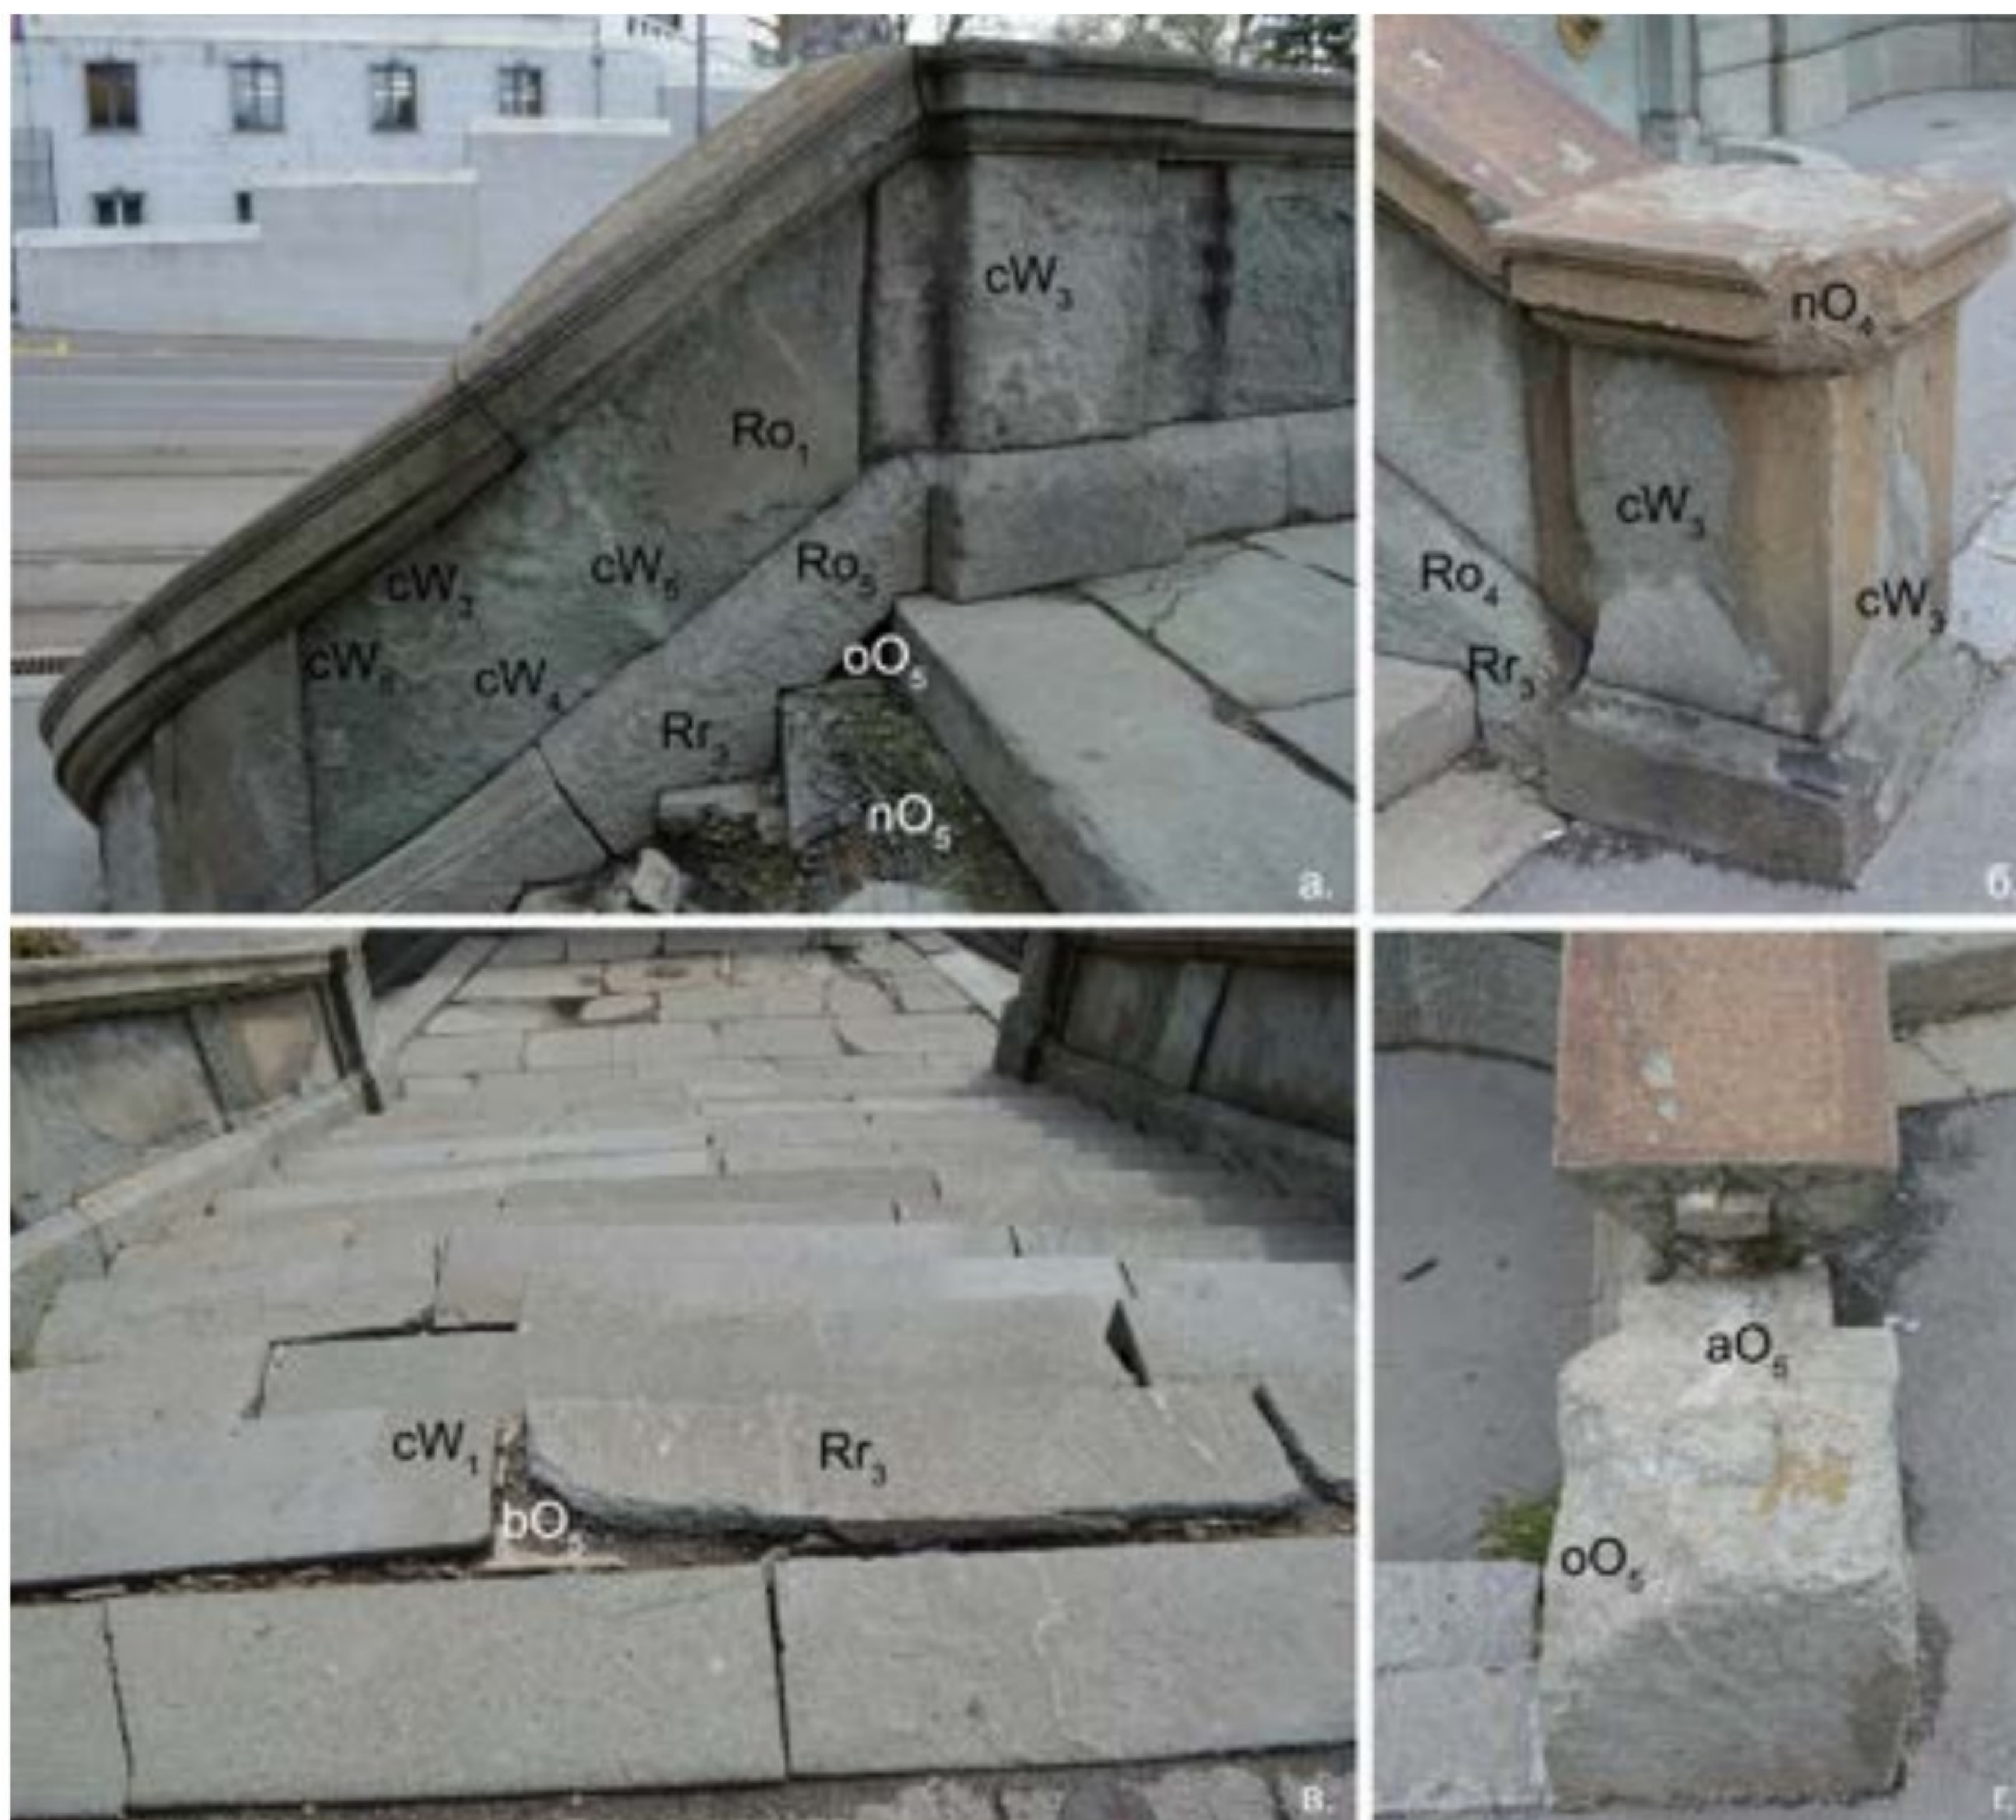
Слика 38. Прва група оштећења-губитак каменог материјала: а) дубинско распадање у различитим интензитетима, рељефно и комадасто распадање на примеру ограде и степеништа; б) пример дубинског и комадастог распадања на стубу и рељефног распадања на бази ограде; в) примери различитих типова распадања на степеницима; г) различите индивидуалне форме комадастог распадања (услед непрепознатљивих и услед антропогених фактора)

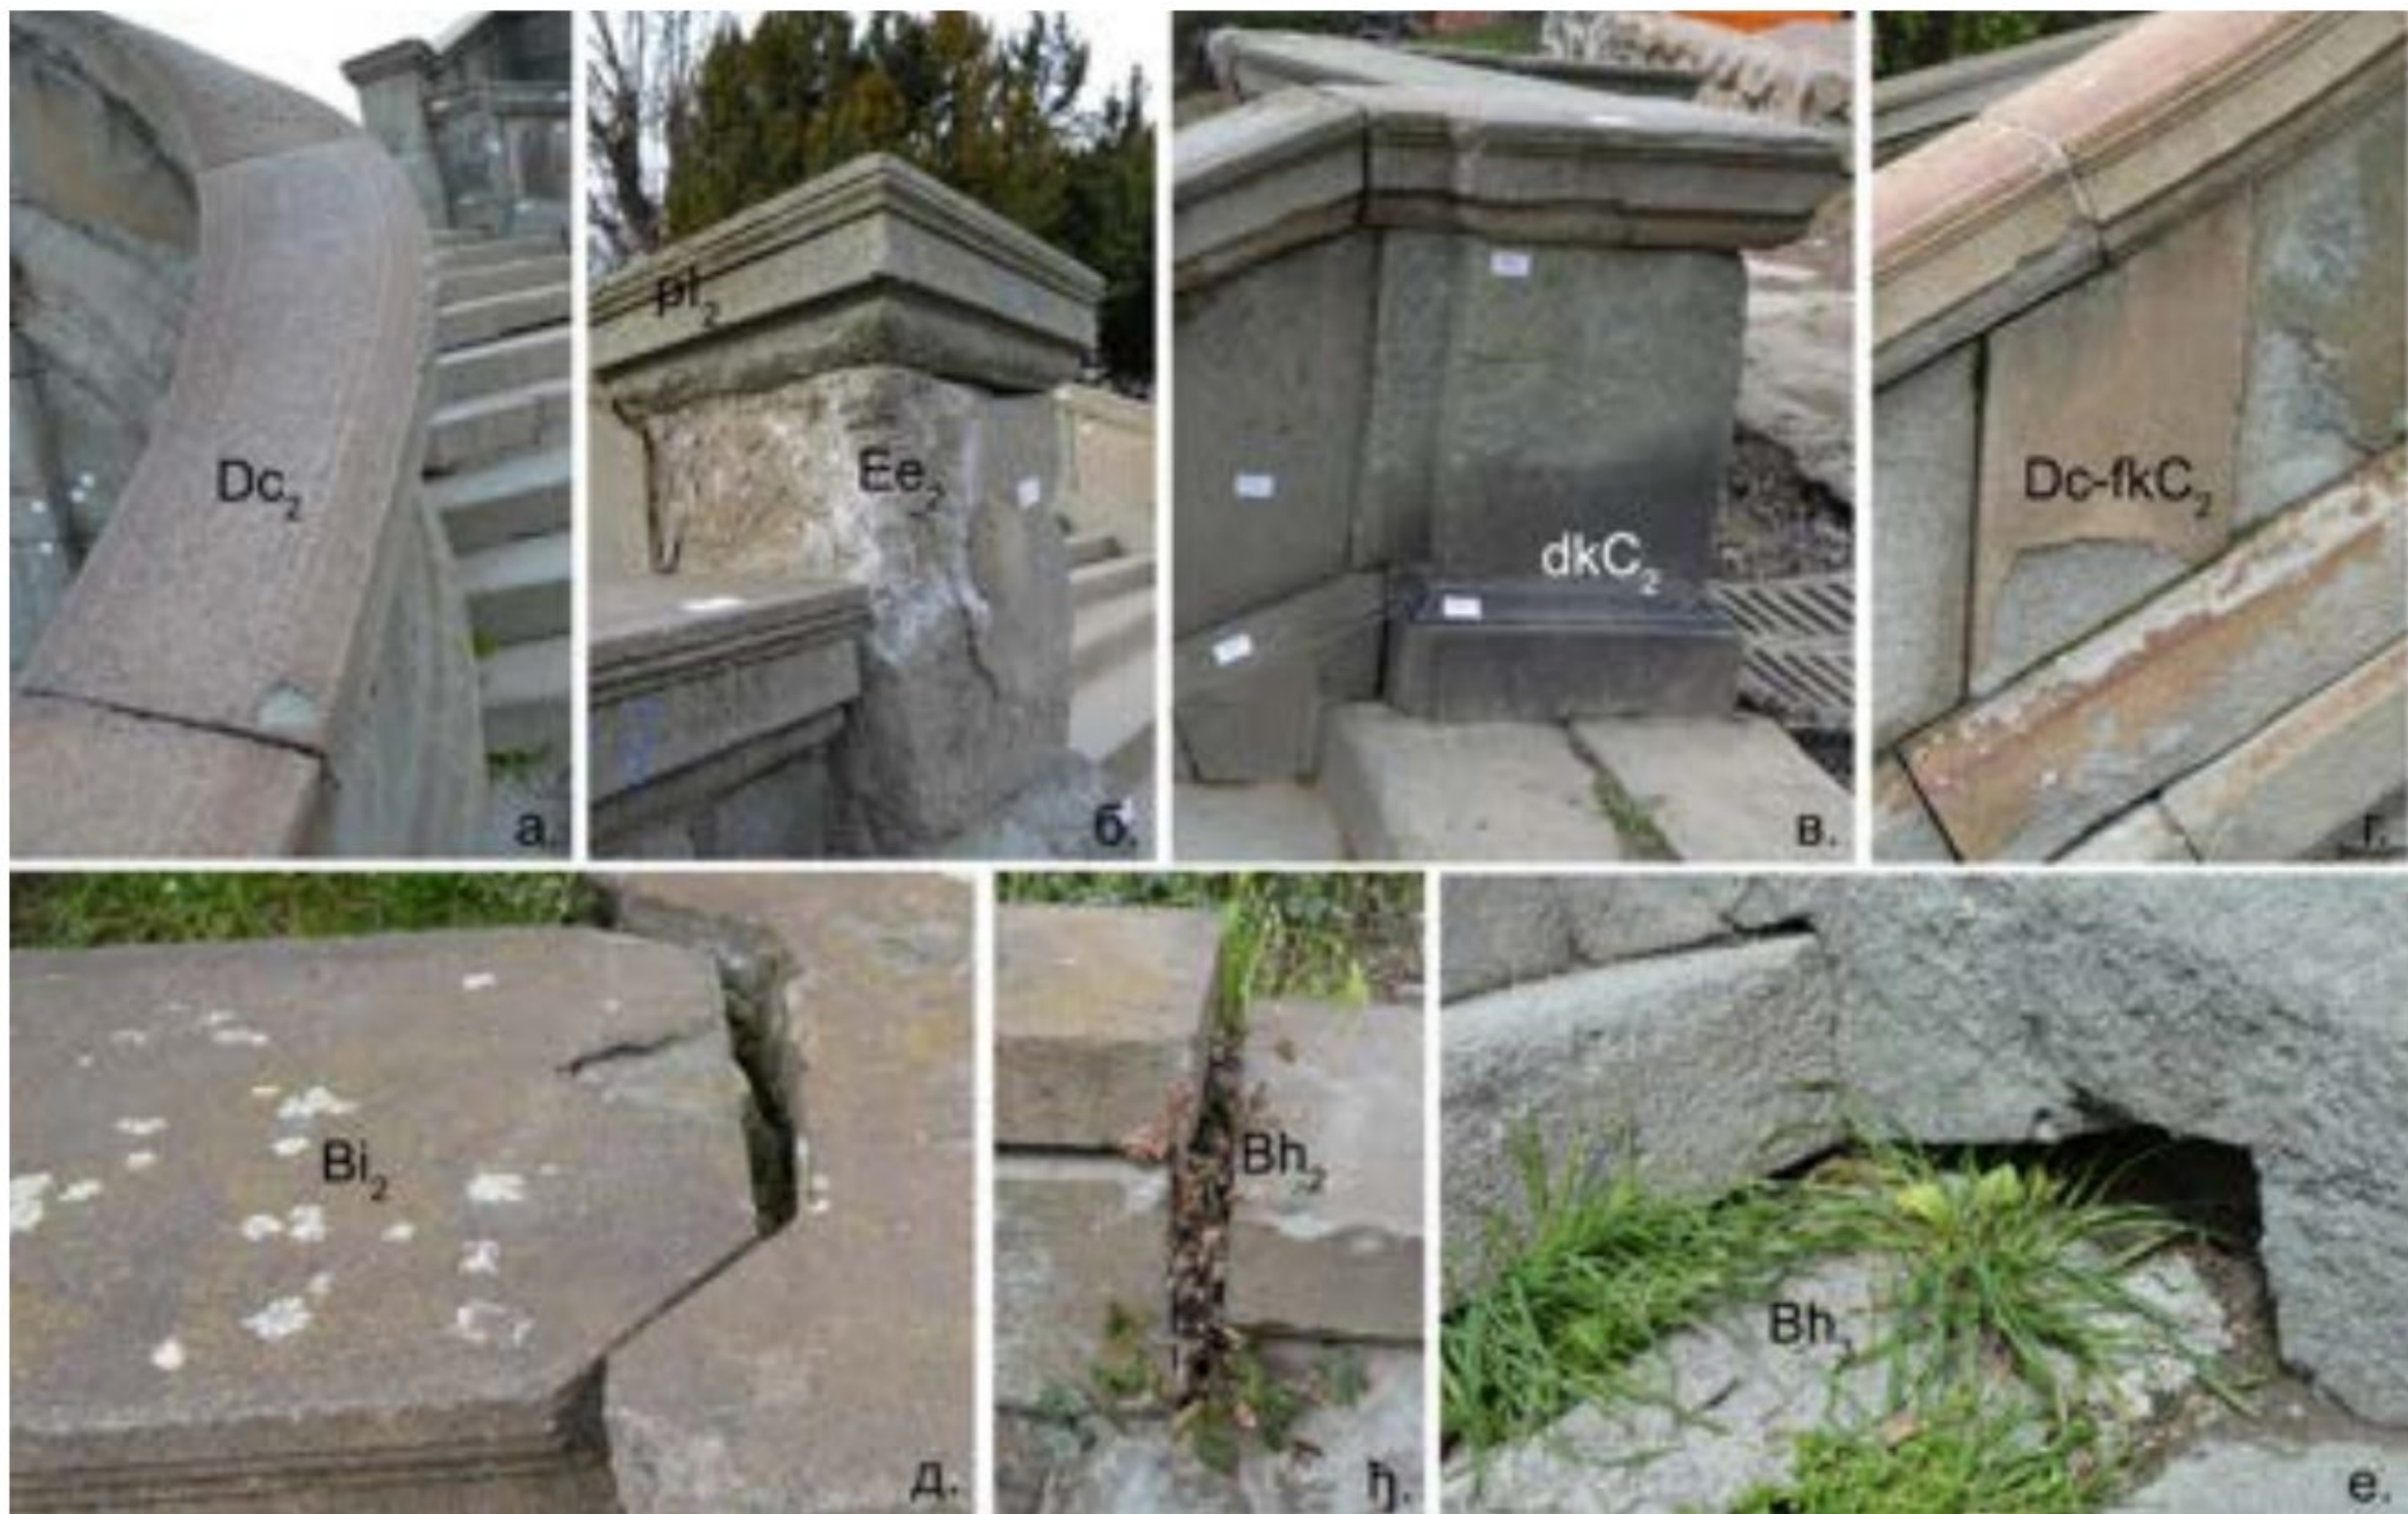
Слика 43. Друга група оштећења-деколорација/наслаге: а) обојење на горњој површини рукохвата; б) исољавање и запрљаност; в) тамна кора; г) прелазни облик између обојености и обојене коре; д) биолошка колонизација нижим биљкама; њ) биолошка колонизација вишим биљкама, корен који расте у спојници; е) биолошка колонизација вишим биљкама на степеништу

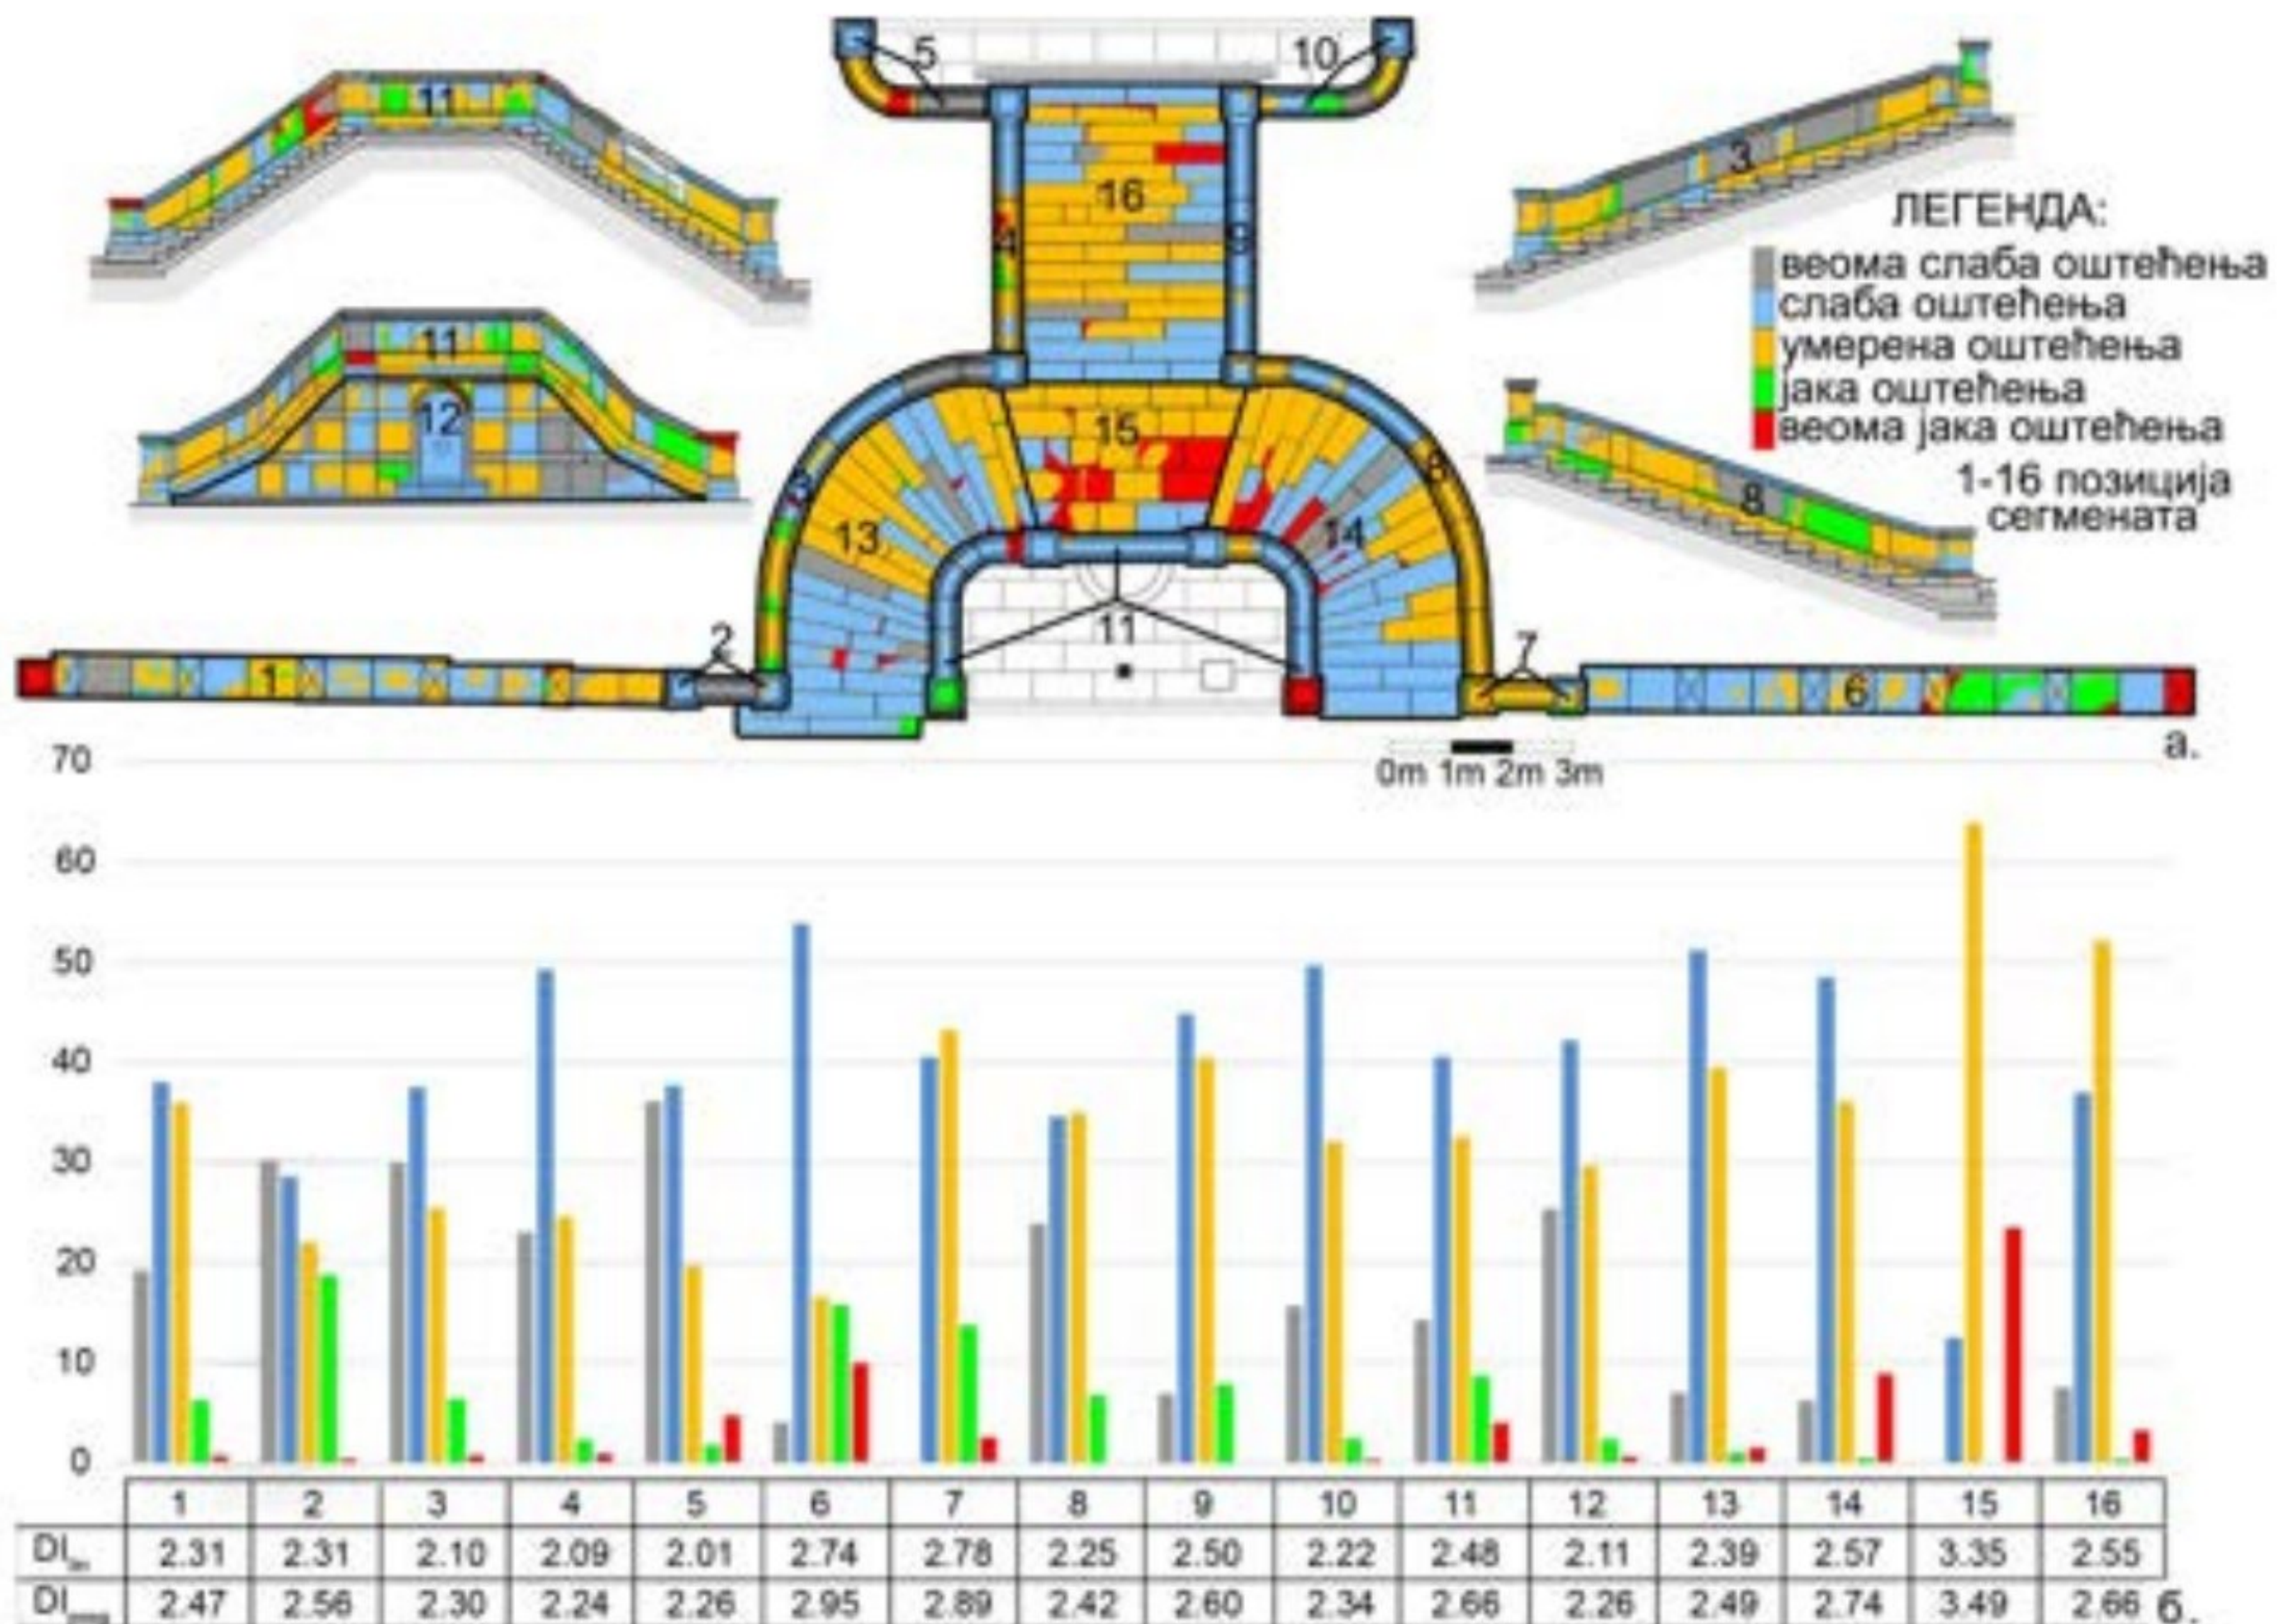
Слика 51. Категорије оштећења споменика Мало степениште; а) архитектонски цртежи степеништа и ограде са мапирањем категорија оштећења на дефинисаним сегментима; б) хистограм категорија оштећења израчунат за 16 сегмената и табеларни приказ линеарног DI_{lin} , и прогресивног DI_{prog} индекса распадања

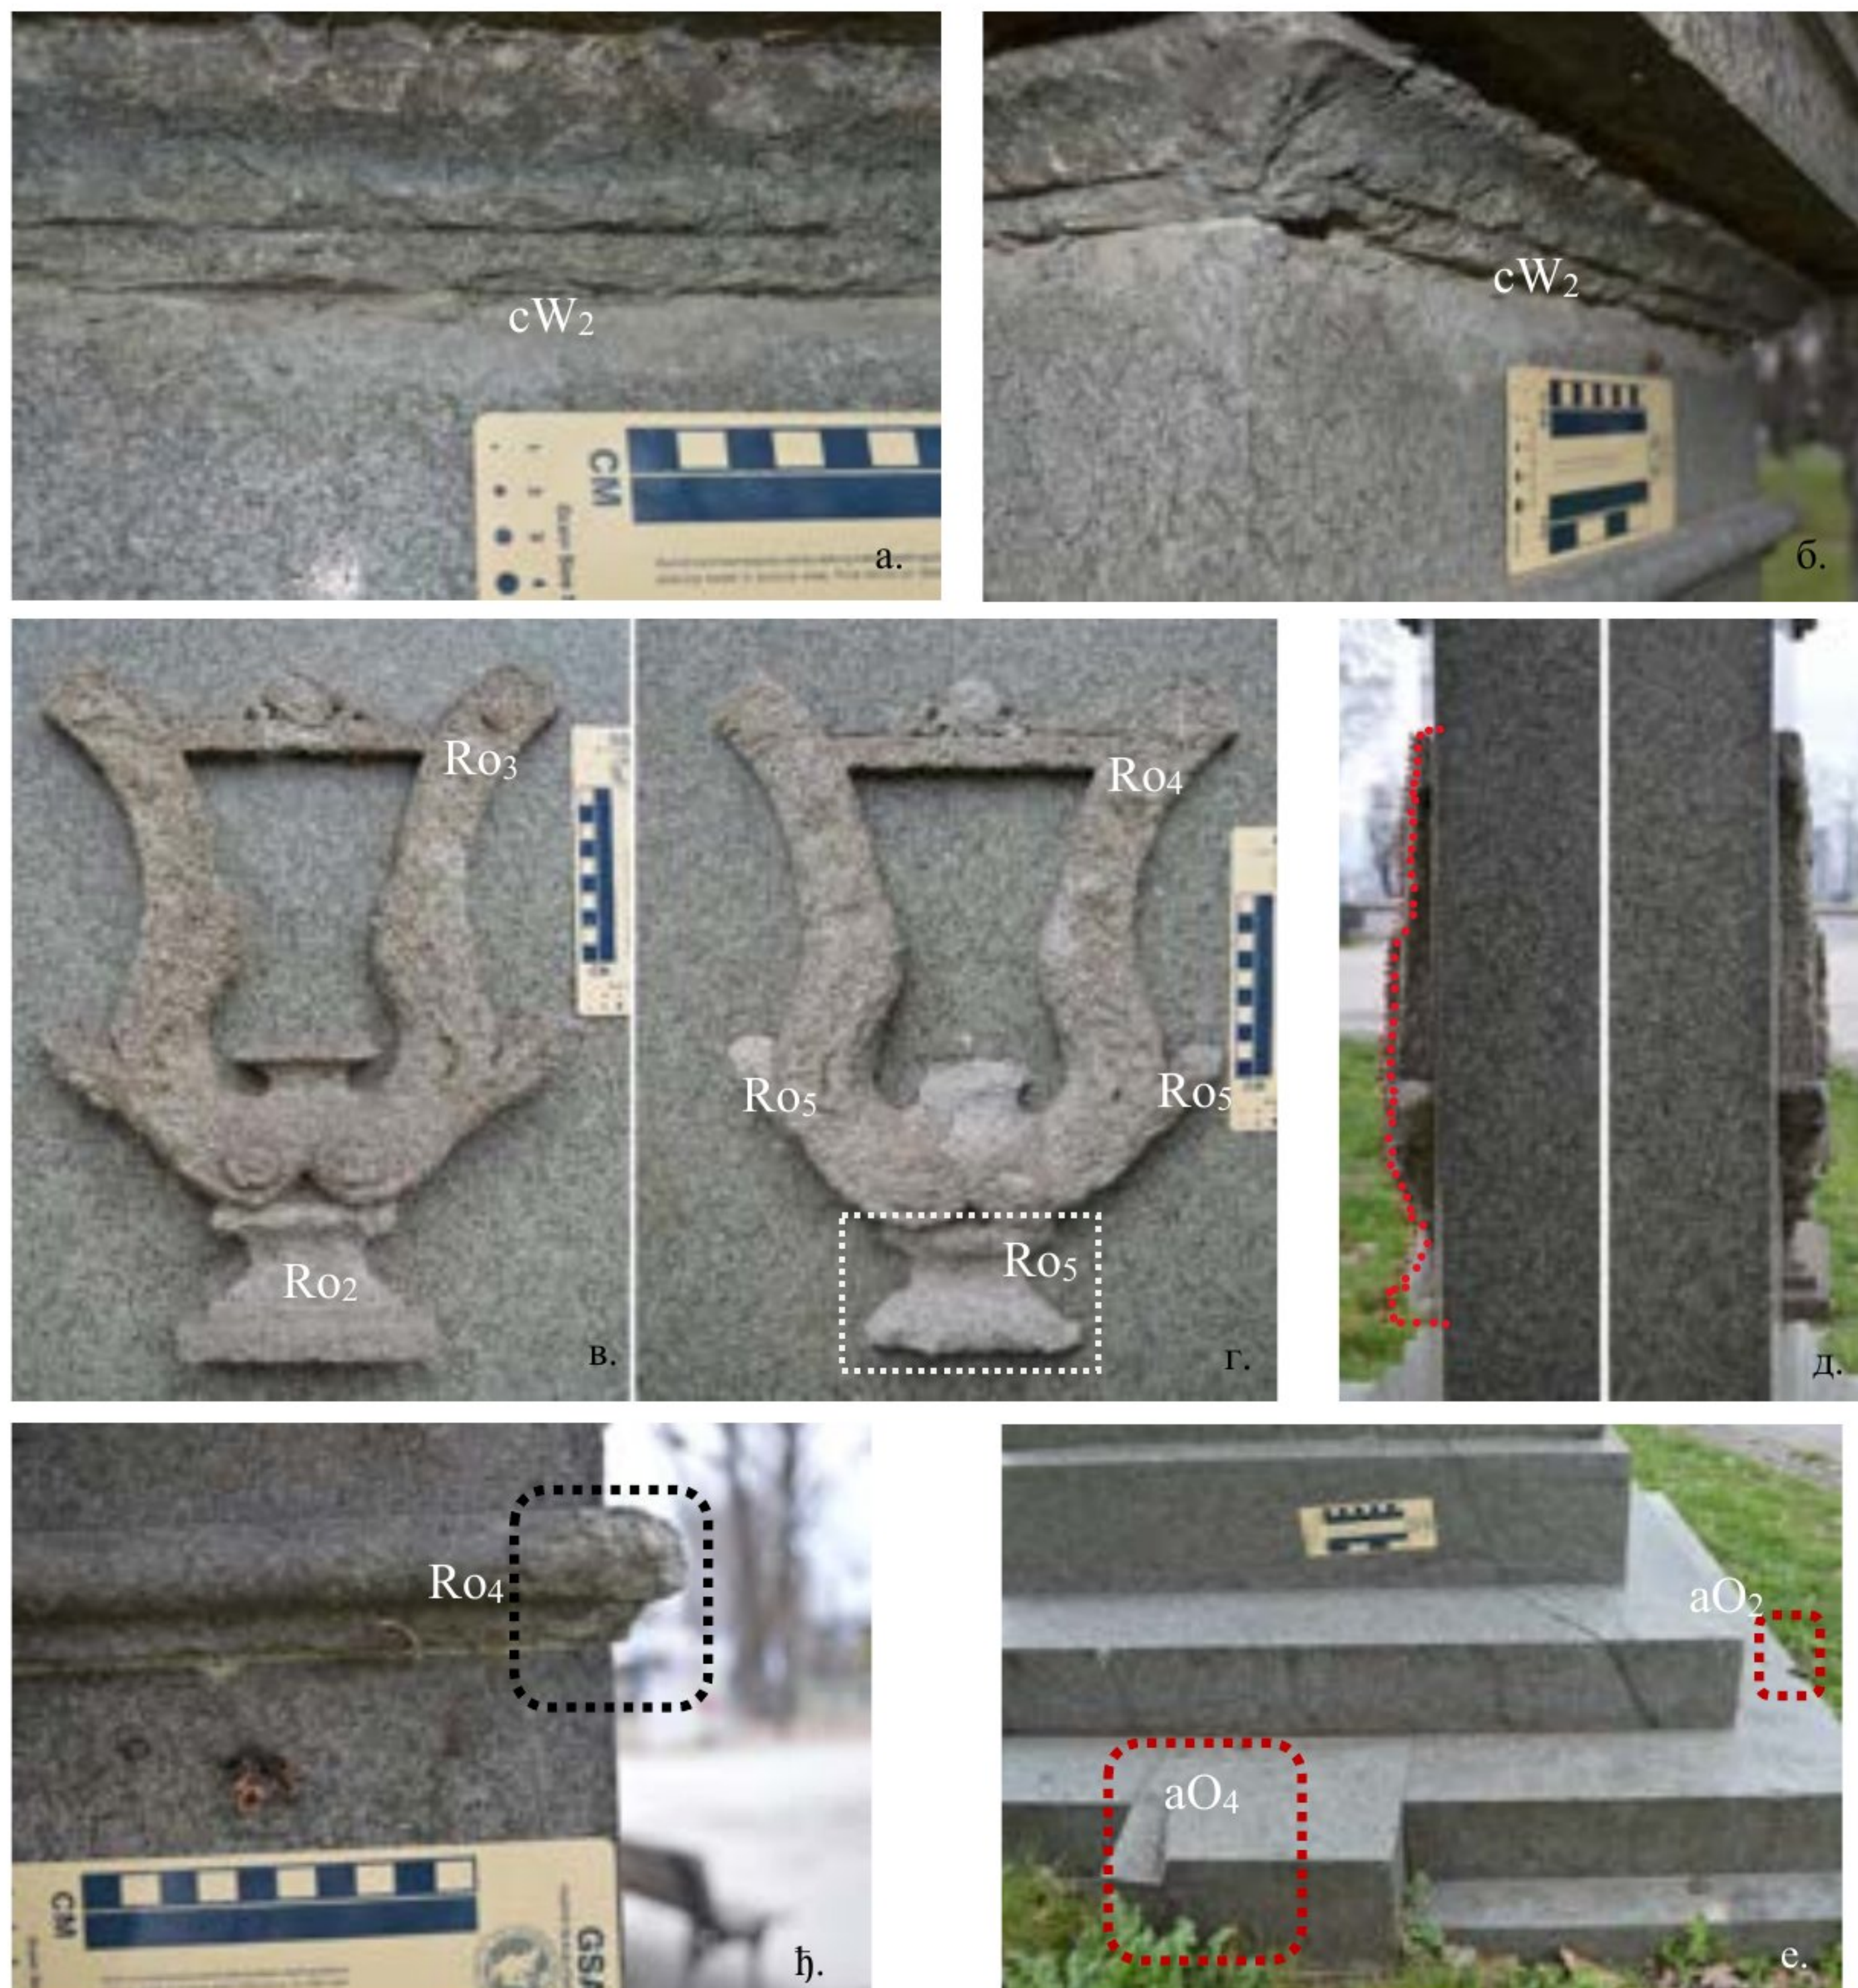
Слика 56. Форме распадања прве групе оштећења – губитак каменог материјала на споменику Ђури Јакшићу; а) дубинско распадање на северној страни споменика; б) дубинско распадање на источној страни споменика; в) рељефно распадање лире на северној страни споменика; г) рељефно распадање лире на северној страни споменика; д) упоредни приказ рељефа лира у профилу; њ) рељефно распадање - заобљавање угаоног дела
