**ПОВРШИНСКО РАСПАДАЊЕ КЕРСАНТИТА ИЗ
ТЕШИЋА МАЈДАНА У КОРЕЛАЦИЈИ СА
НАЧИНОМ ОБРАДЕ НА ПРИМЕРУ МАЛОГ
СТЕПЕНИШТА (БЕОГРАДСКА ТВРЂАВА)**

докторска дисертација

Београд, 2024

**SURFACE DEGRADATION OF KERSANTITE FROM
TEŠIĆ MAJDAN QUARRY IN CORRELATION WITH
THE PROCESSING METHOD ON THE EXAMPLE OF
THE SMALL STAIRCASE (BELGRADE FORTRESS)**

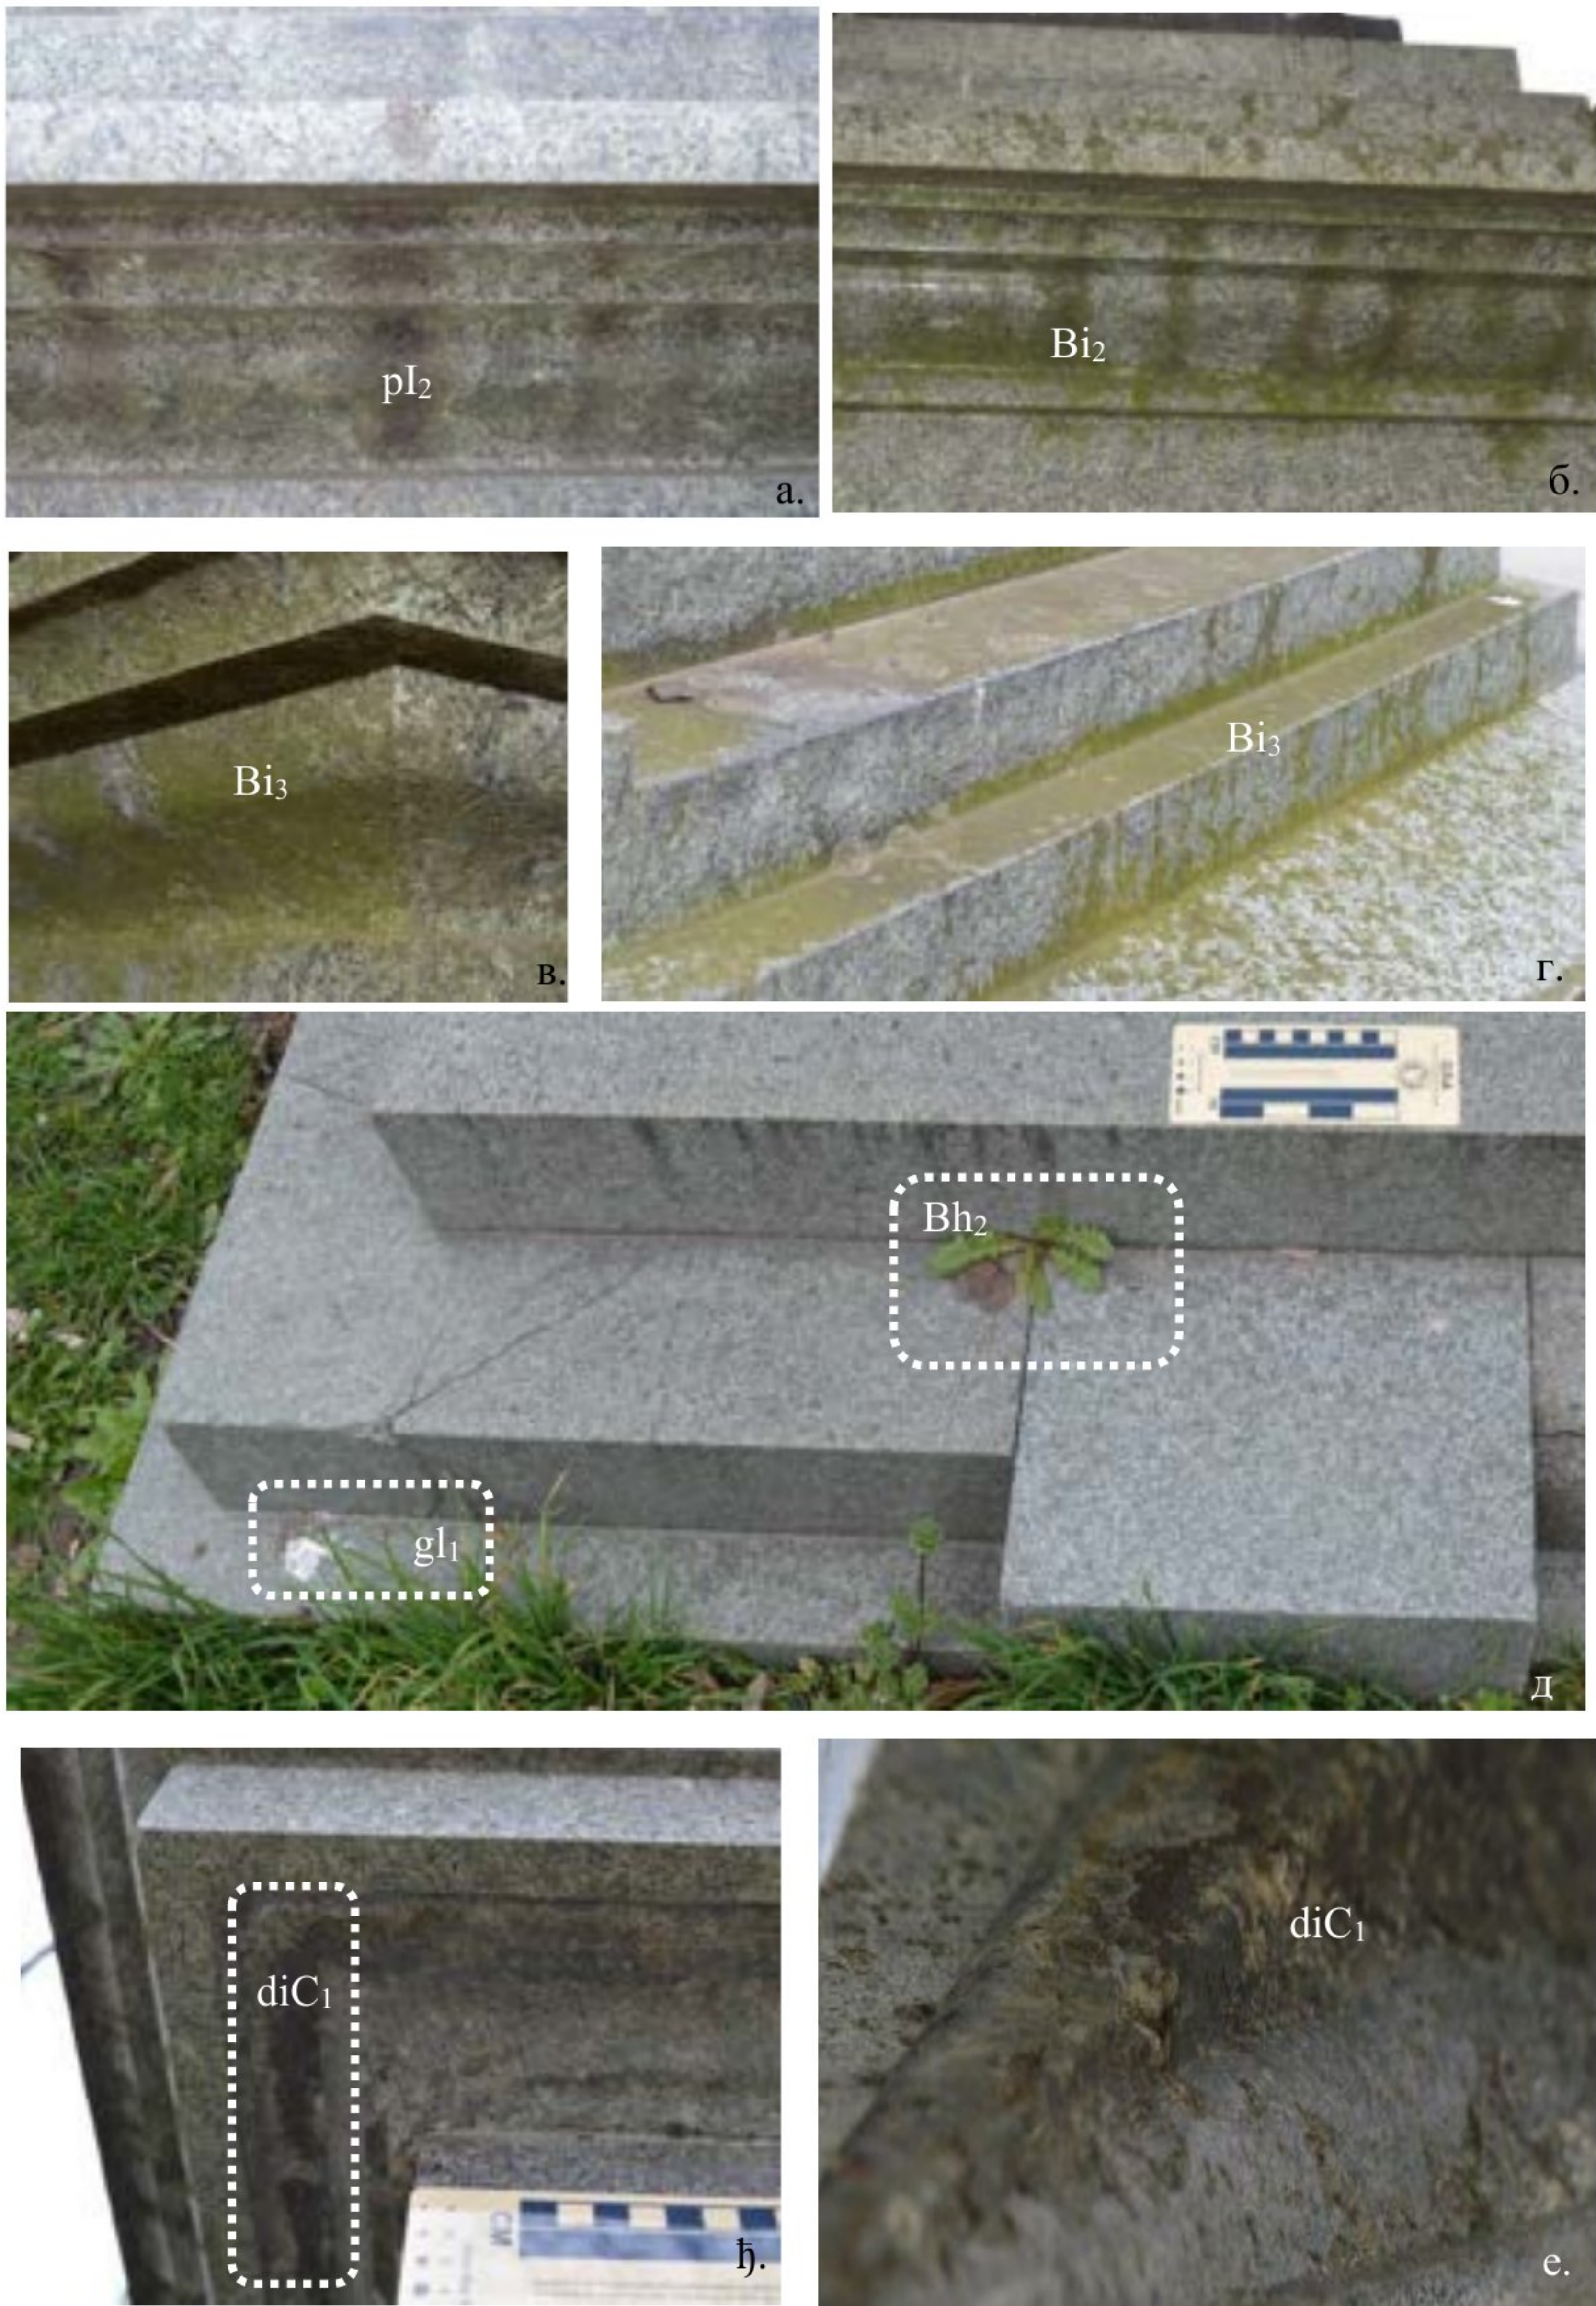
Слика 57. Форме распадања друге групе оштећења – деколорација/наслаге на споменику Ђури Јакшићу; а) запрљаност услед наслага нечистоћа из атмосфере; б-г) микробиолошка колонизација; д) биолошка колонизација вишим биљкама и птичији измет; ж) црна кора развијена на доњим, заклоњеним и хоризонталним горњим површинама капитела; е) детаљ црне коре

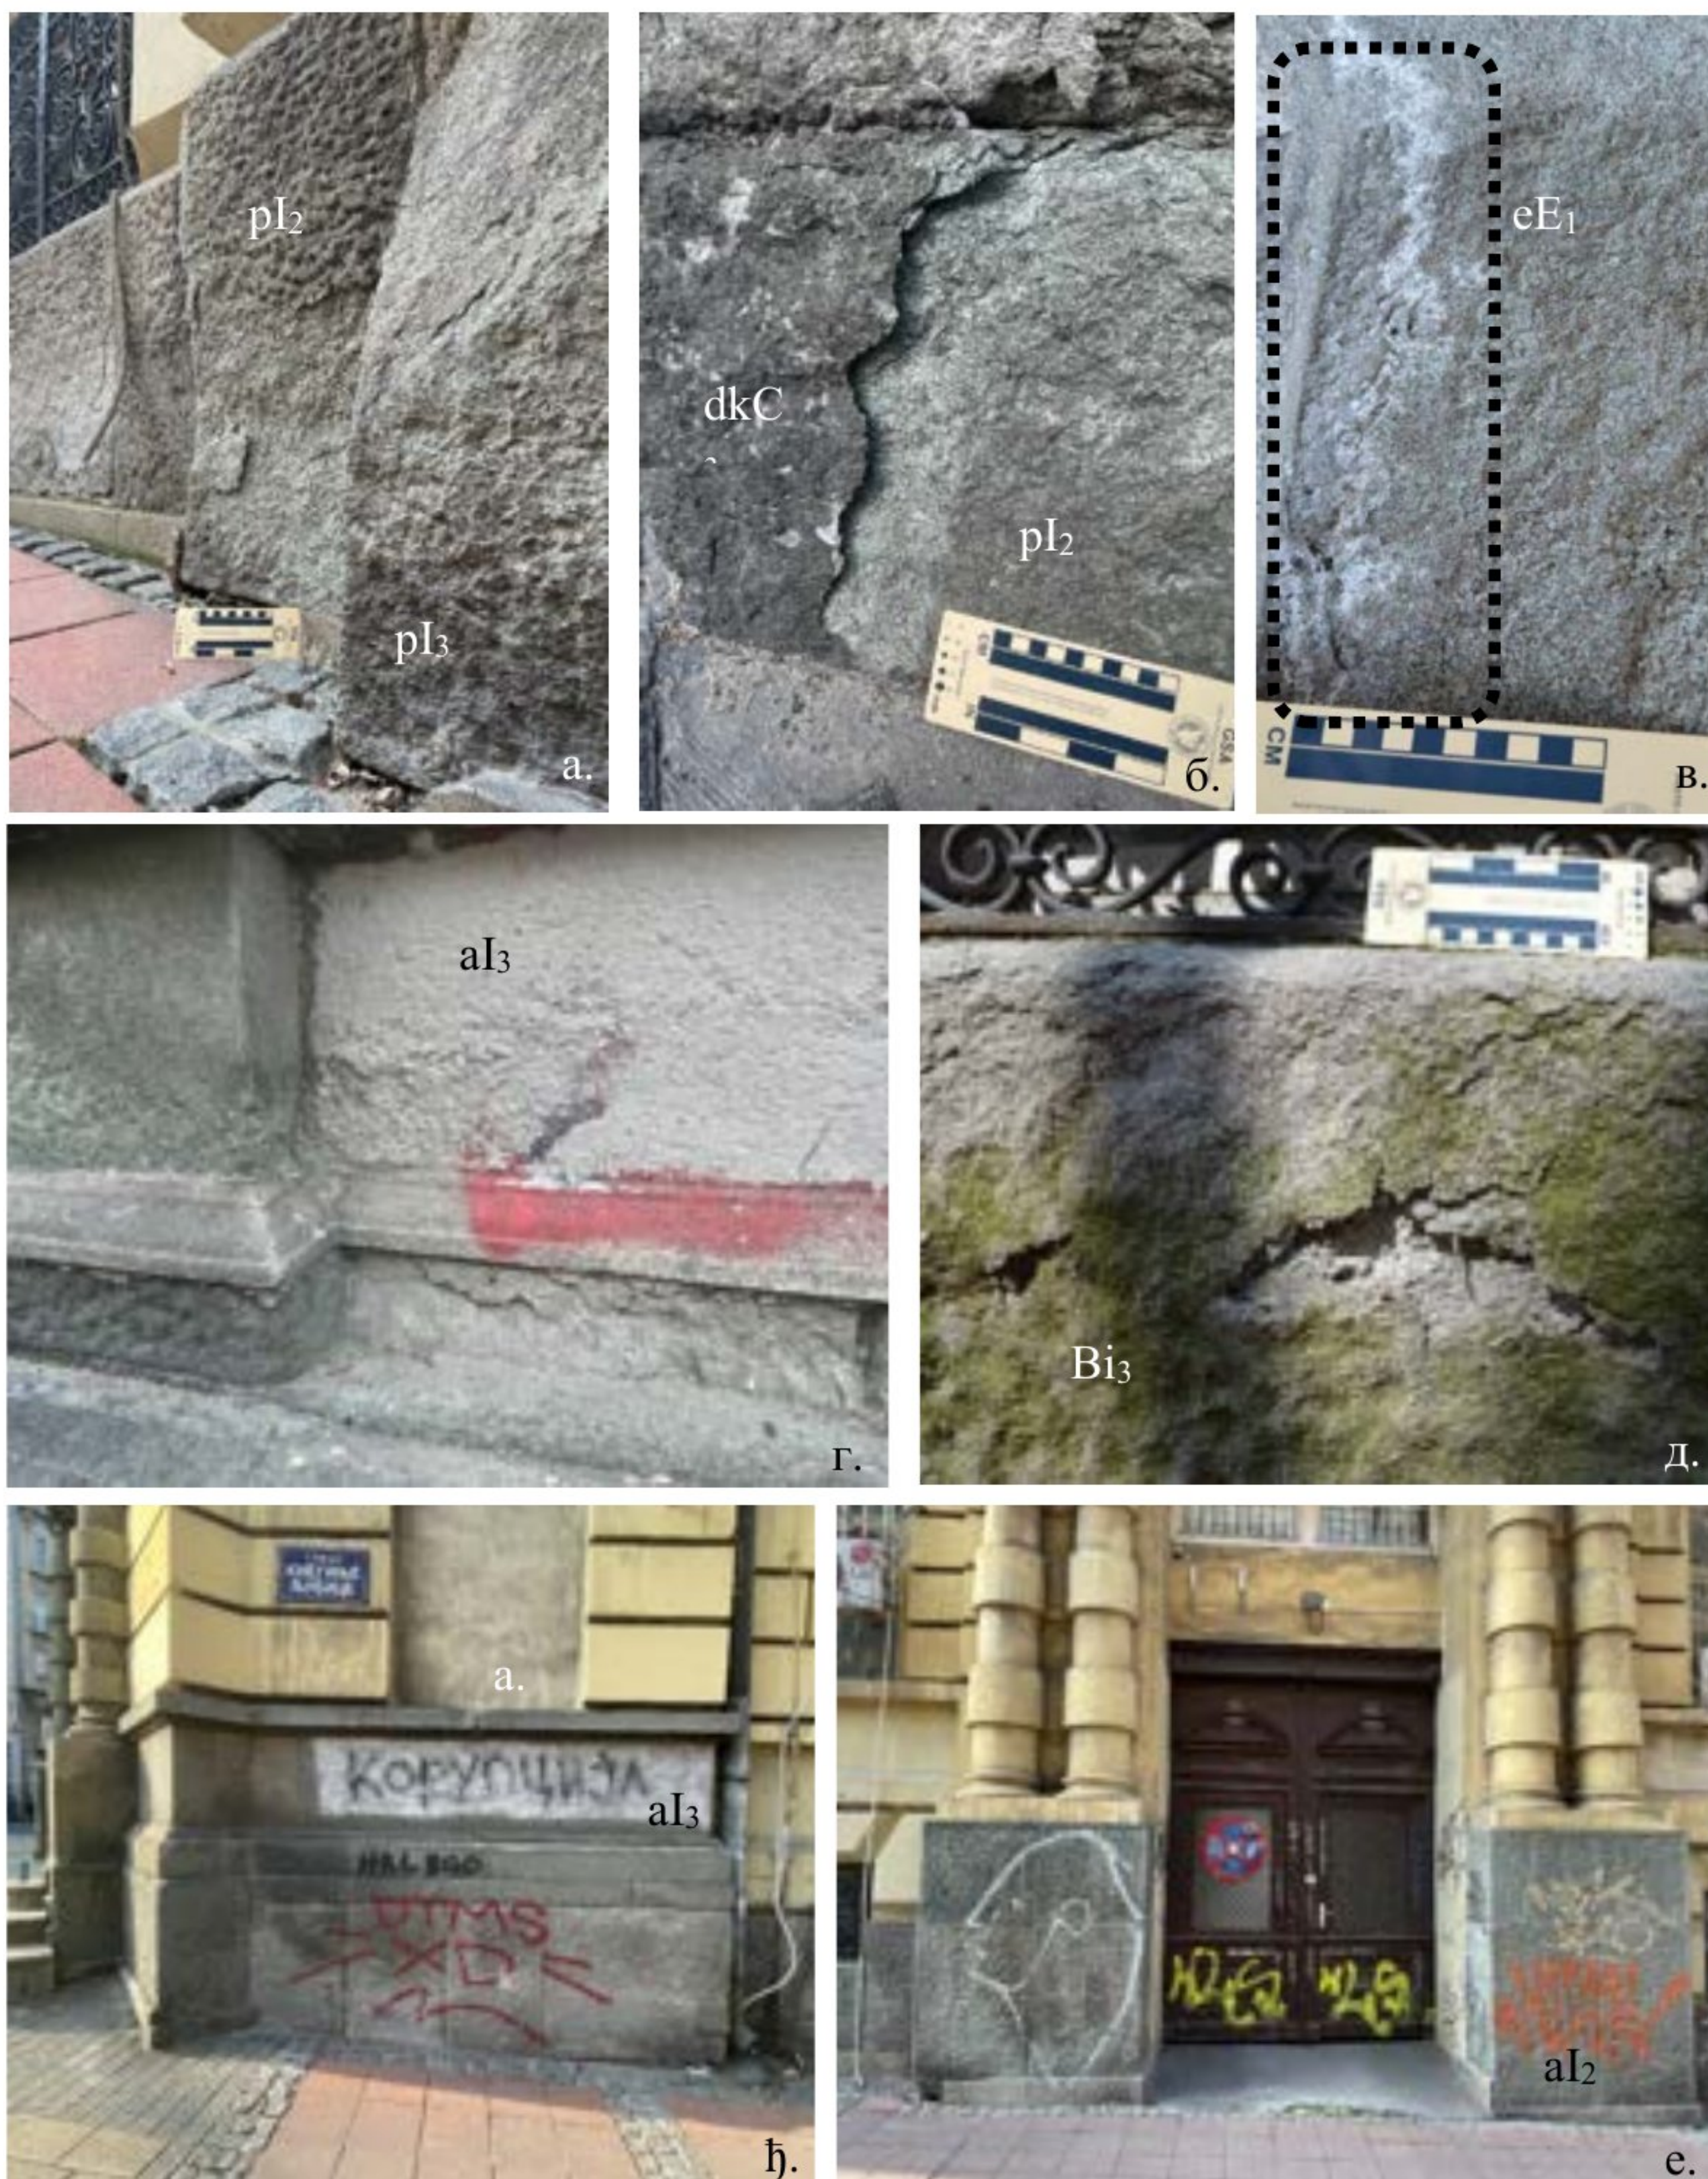
Слика 71. Форме распадања друге групе оштећења – деколорација/наслаге на споменику културе Згради класне лутрије; а) запрљаност услед наслага нечистоћа из атмосфере; б) црне коре; в) исољавање; г) запрљаност услед антропогеног утицаја-фарбање површине камена; д) биолошка колонизација нижим биљкама; ђ-е) запрљаност услед антропогеног утицаја-вандализмом - исписивањем графита

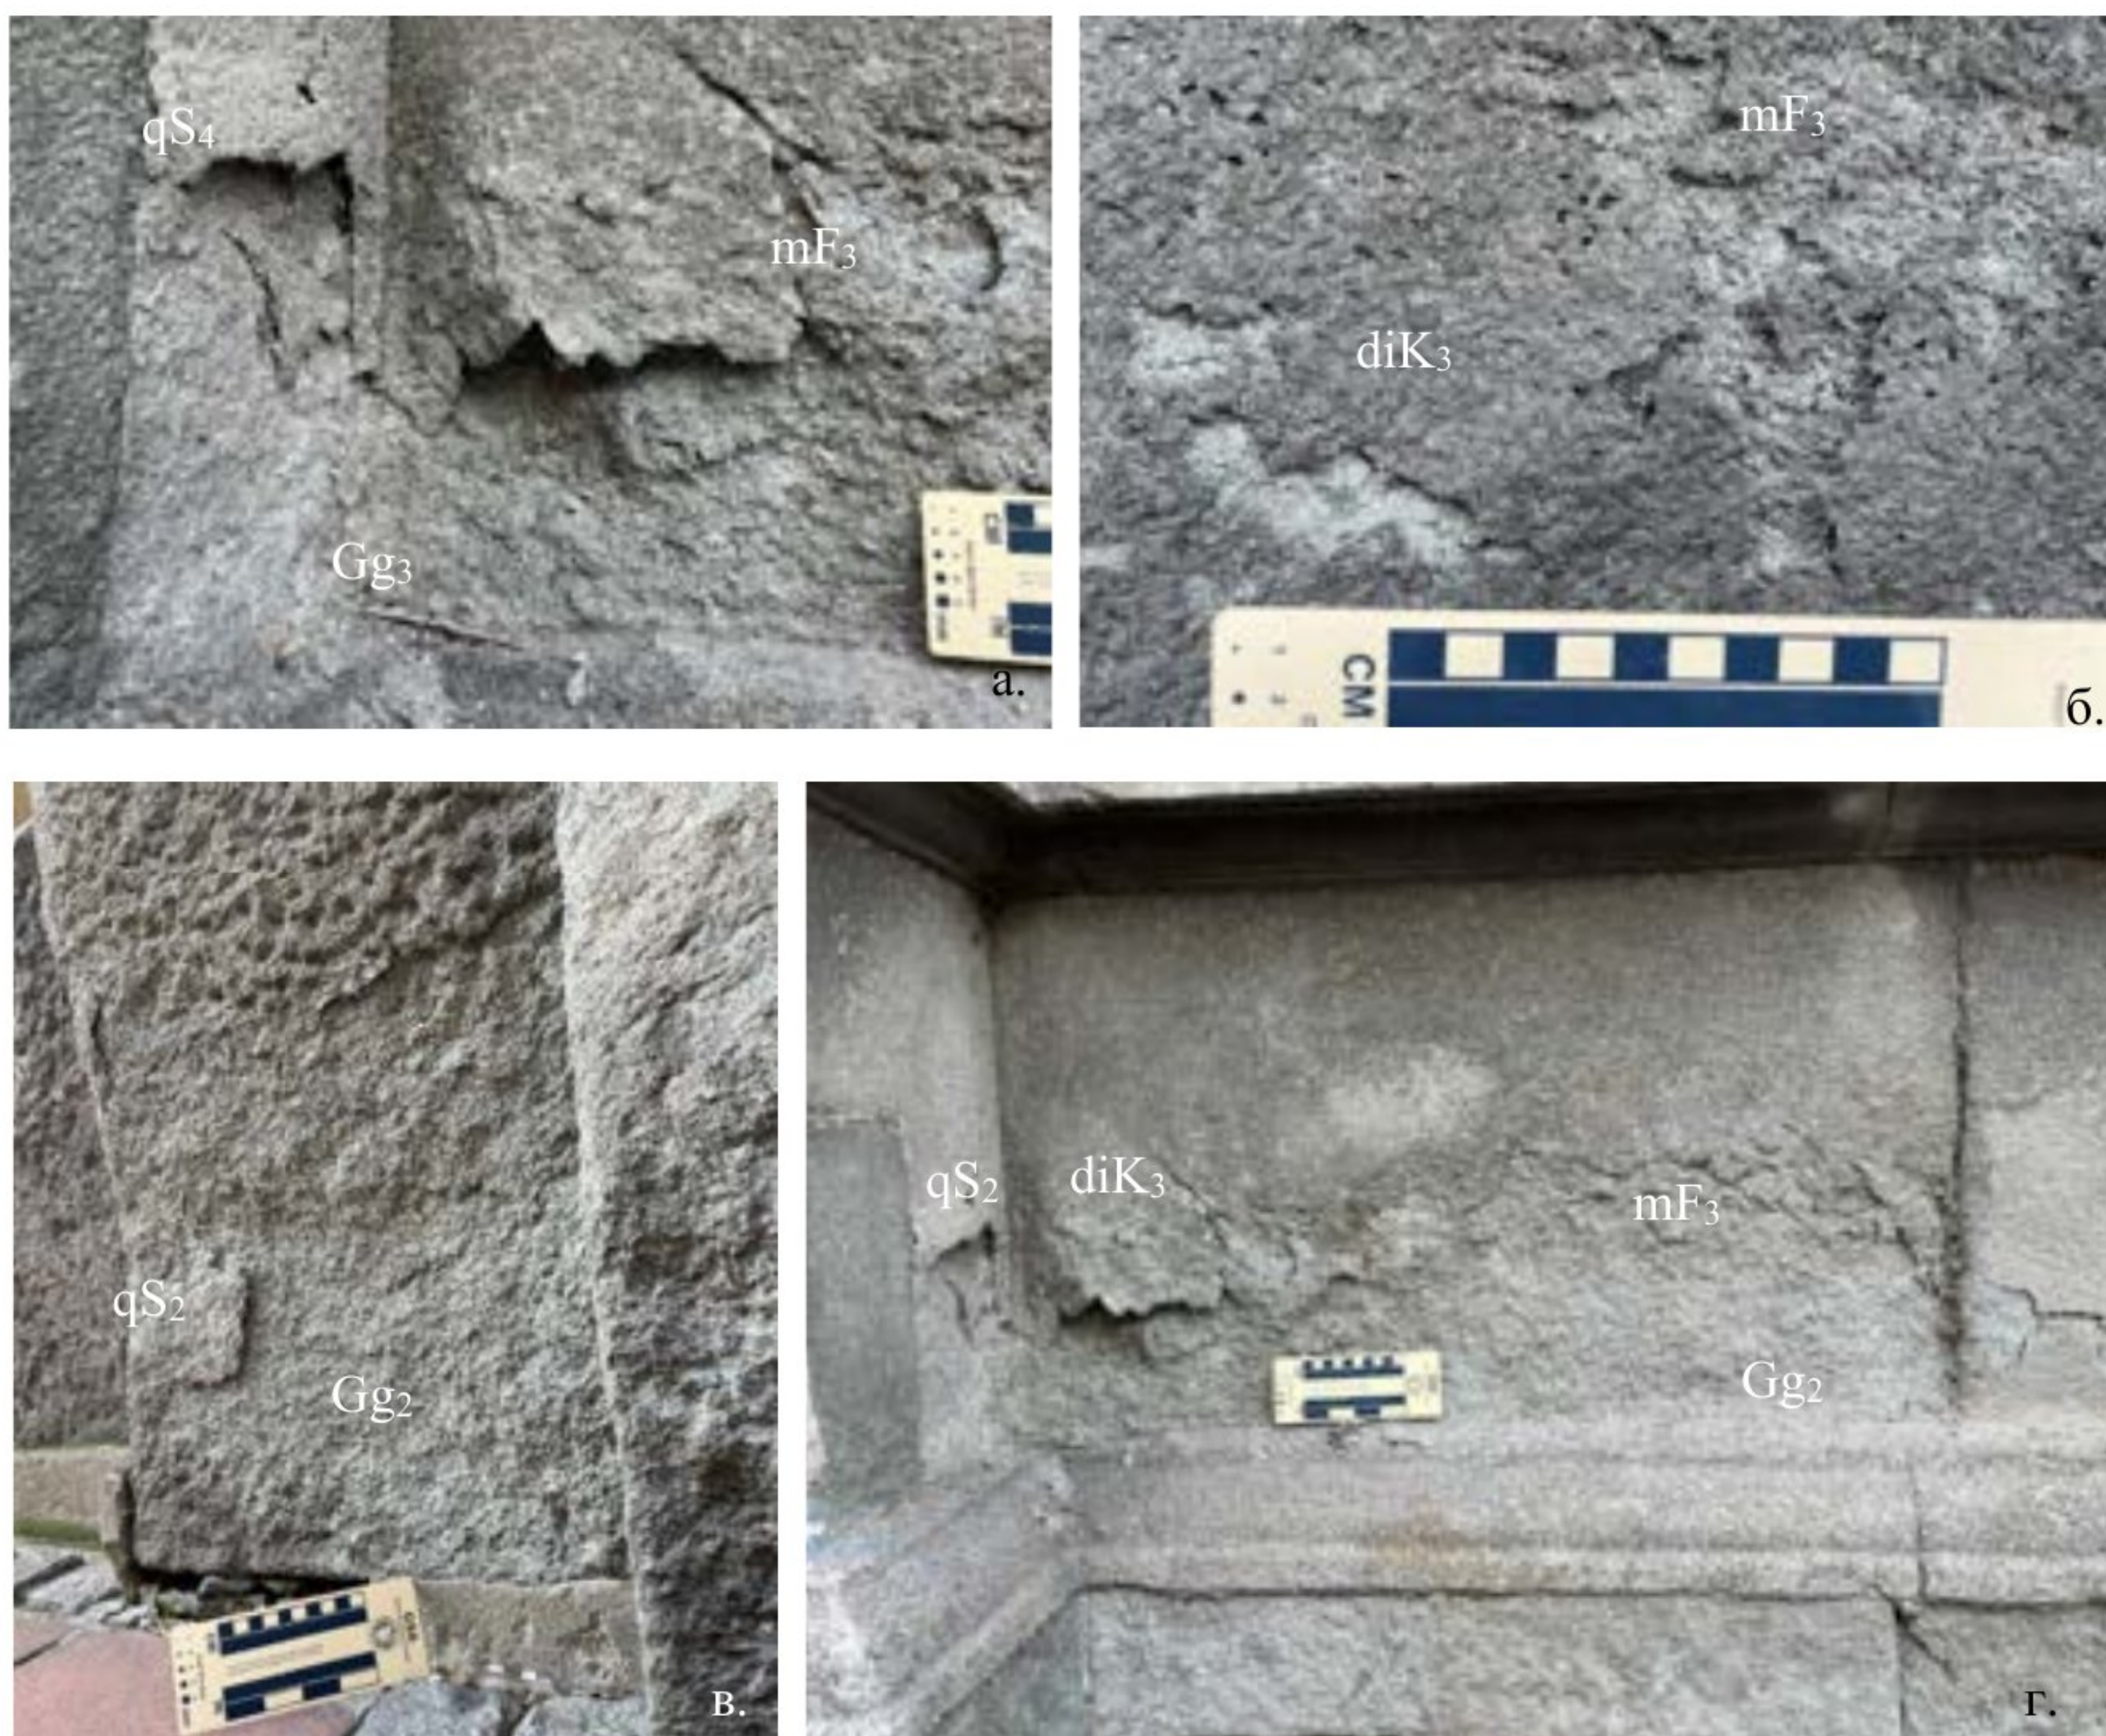
Слика 72. Форме распадања треће групе оштећења – одвајање: а) љускање и љускање; б) одвајање тамне коре, зрнаста дезинтеграција и губитак минералних конституената и последично заостале шупљине; в) љускање и зрнаста дезинтеграција; г) пример блока на којем постоји љускање, љускање, одвајање тамне коре и зрнаста дезинтеграција

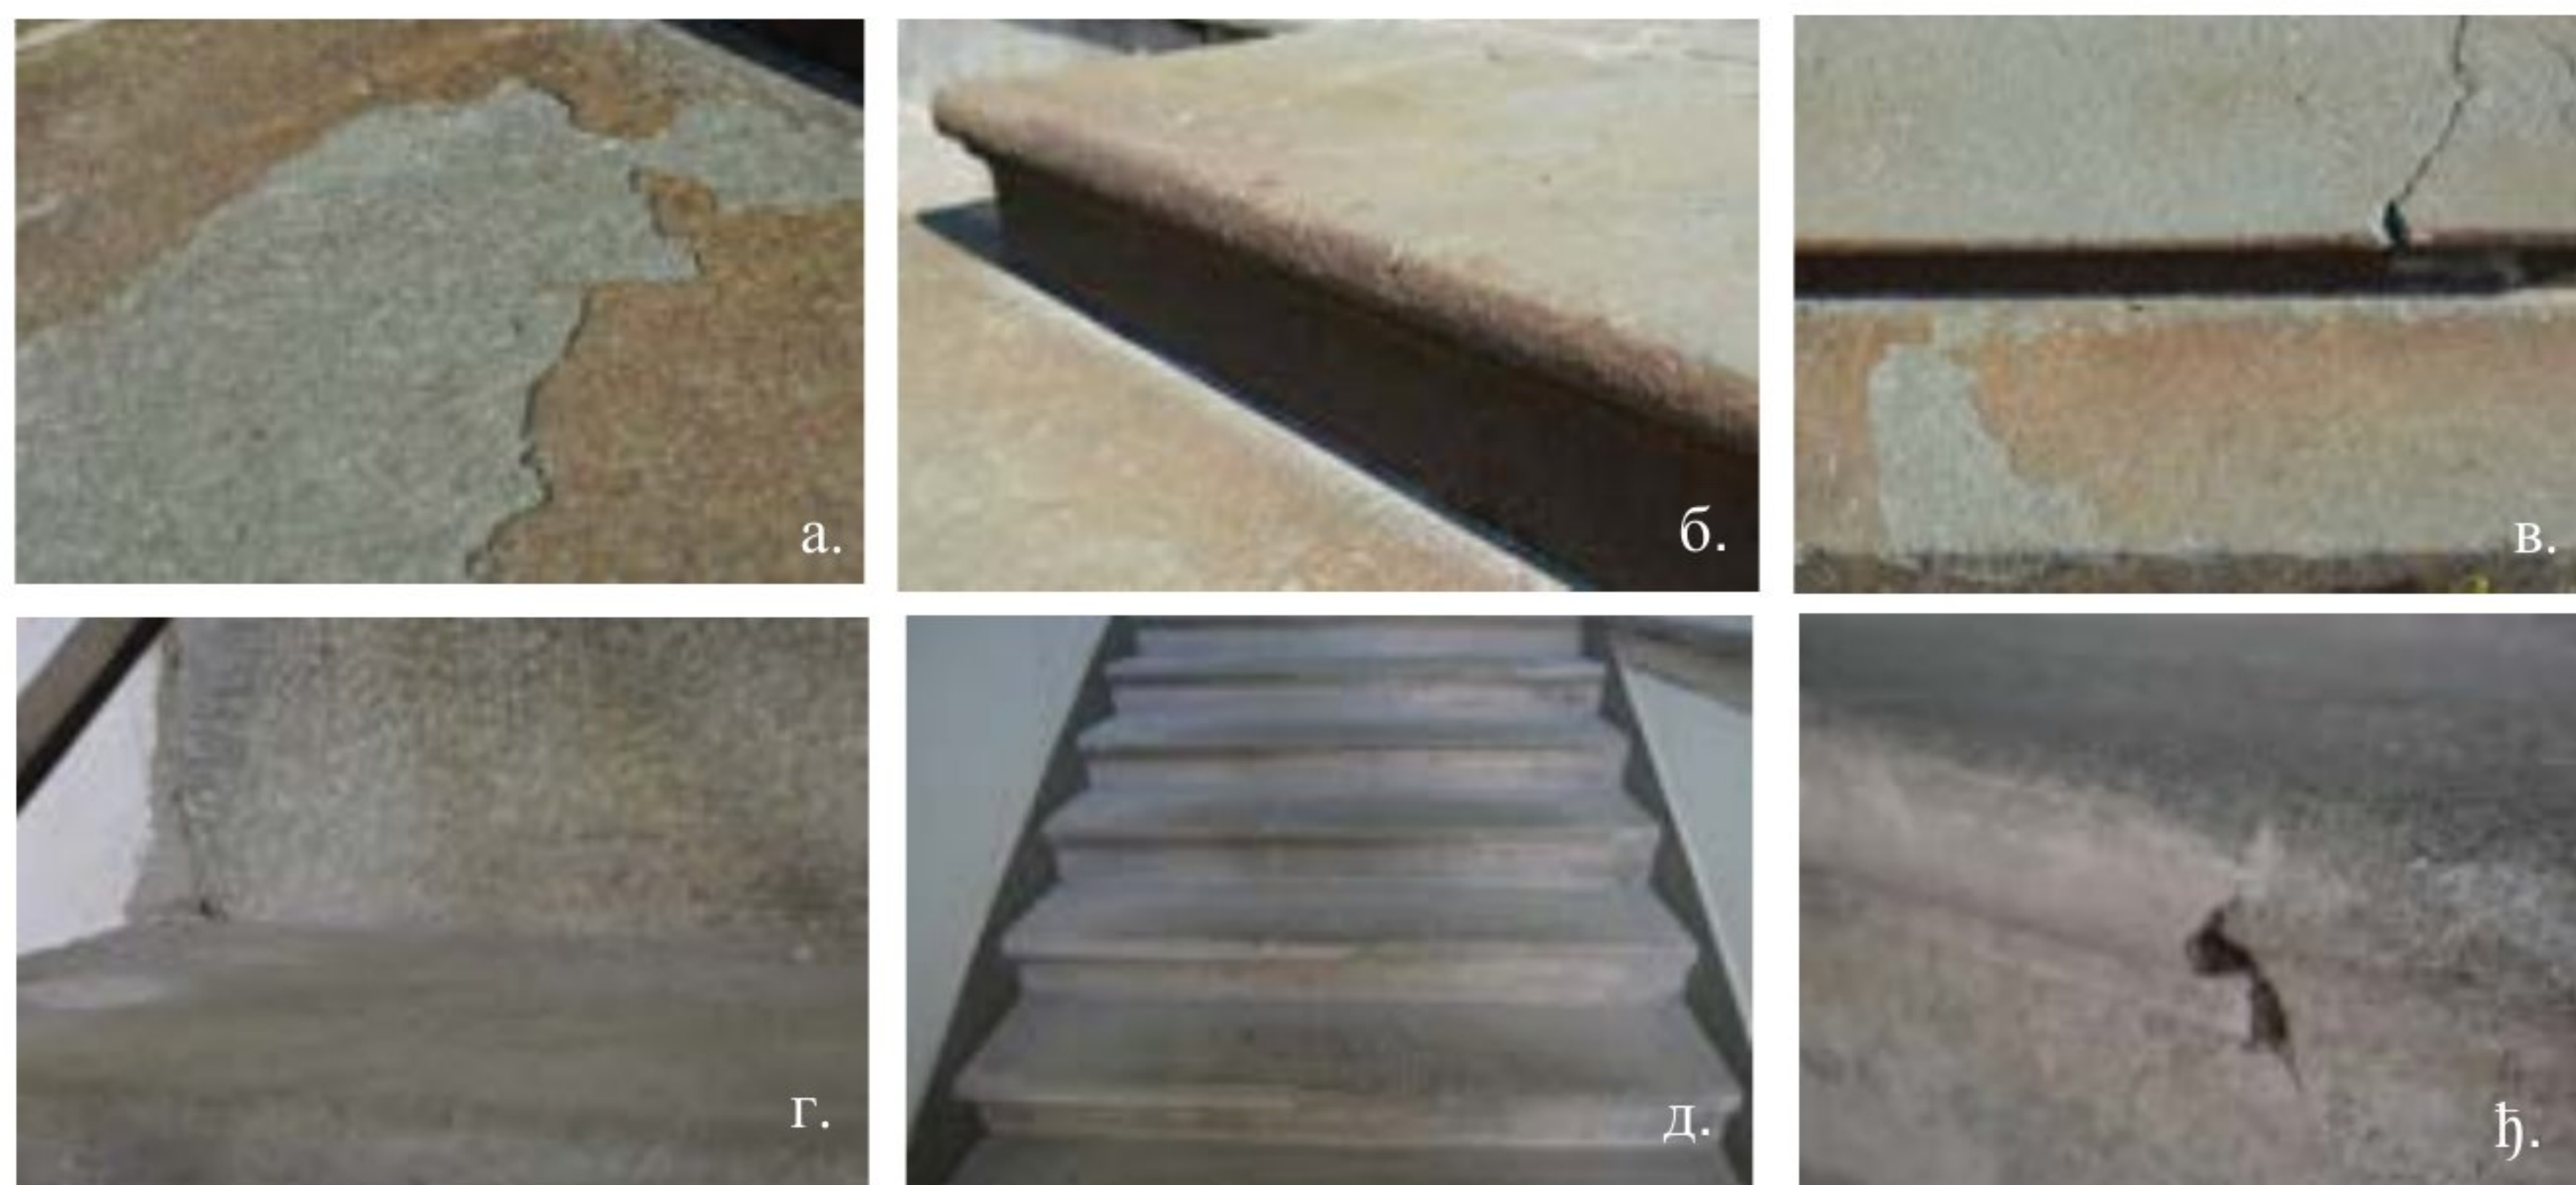
Слика 76. Прва група оштећења-губитак каменог материјала на објекту Градског правобранилаштва: а-в спољашње степениште; г-ђ унутрашње степениште; а) дубинско распадање услед одвајања љуске примарно настале површинском обрадом; б) релјефно распадање-заобљавање; в) комадасто распадање; г) дубинско распадање малог интензитета; д) релјефно заобљавање ивицегазишта степеништа; ђ) комадасто распадање на ивичним деловимагазишта

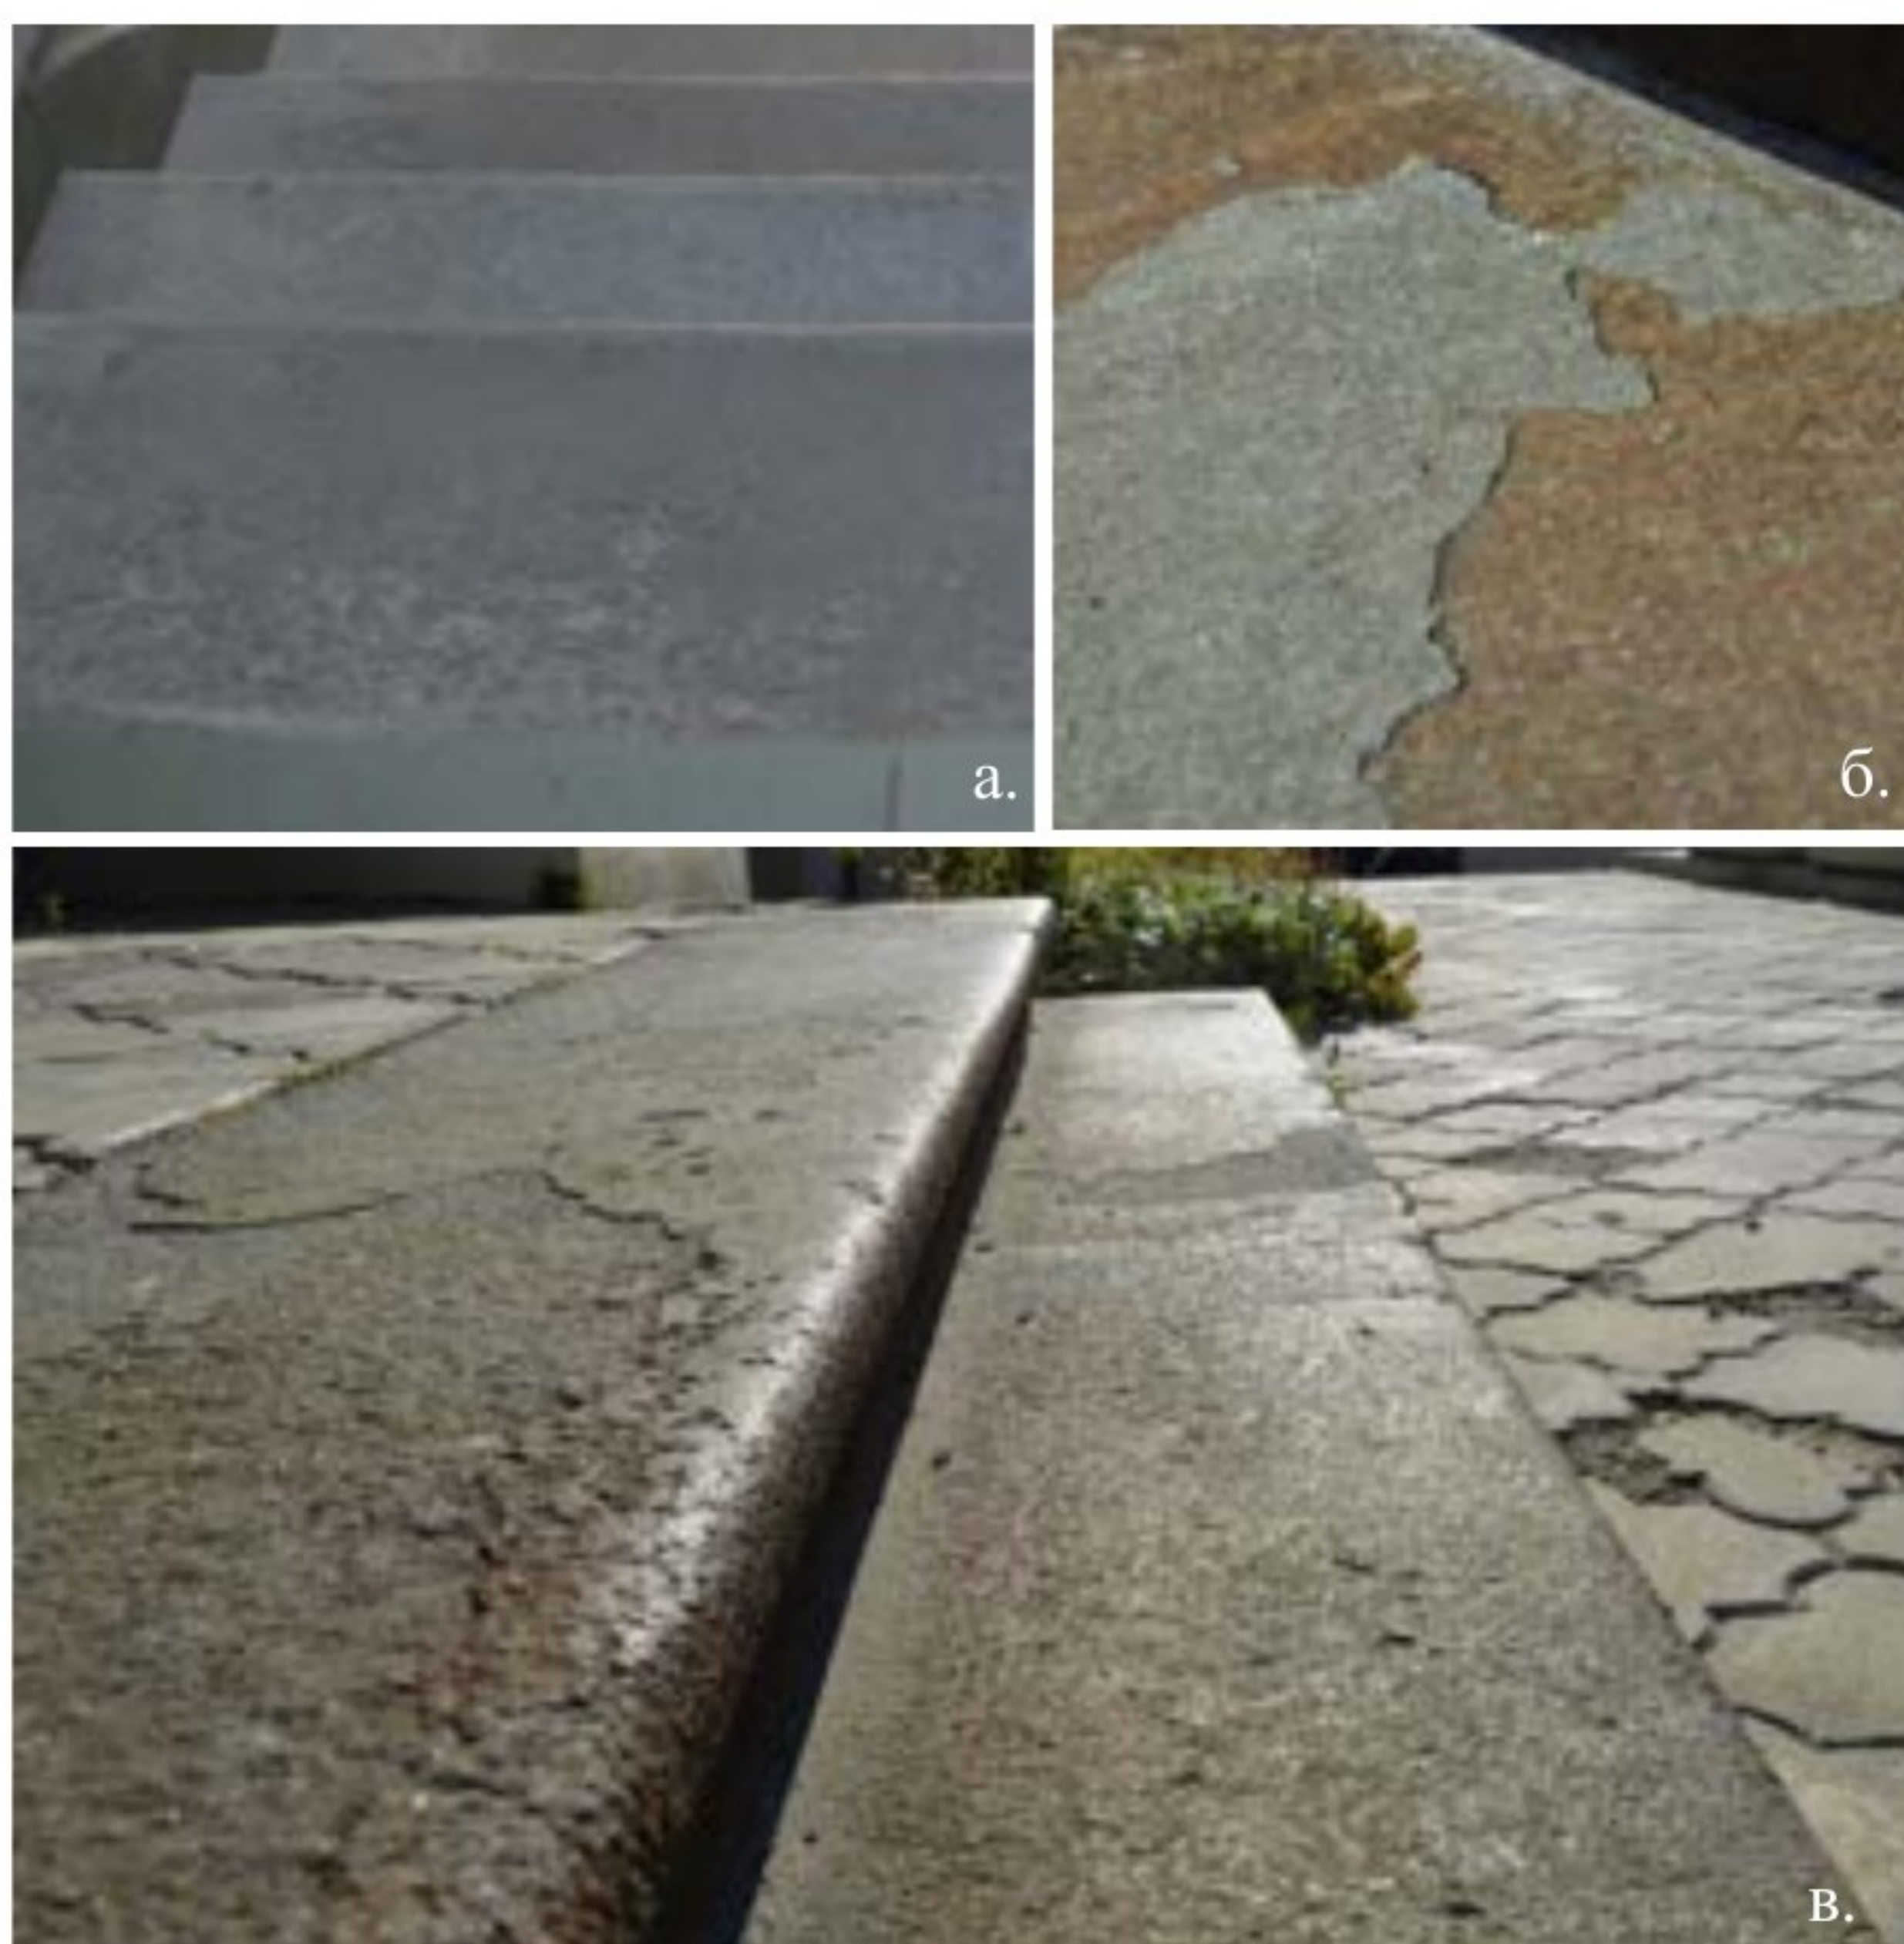
Слика 78. Форме распадања треће групе оштећења – одвајање: а) лускање; б) одвајање обојене коре која мења површину камена; в) колонизација вишим биљкама; г) зрнаста дезинтеграција и одвајање обојене коре

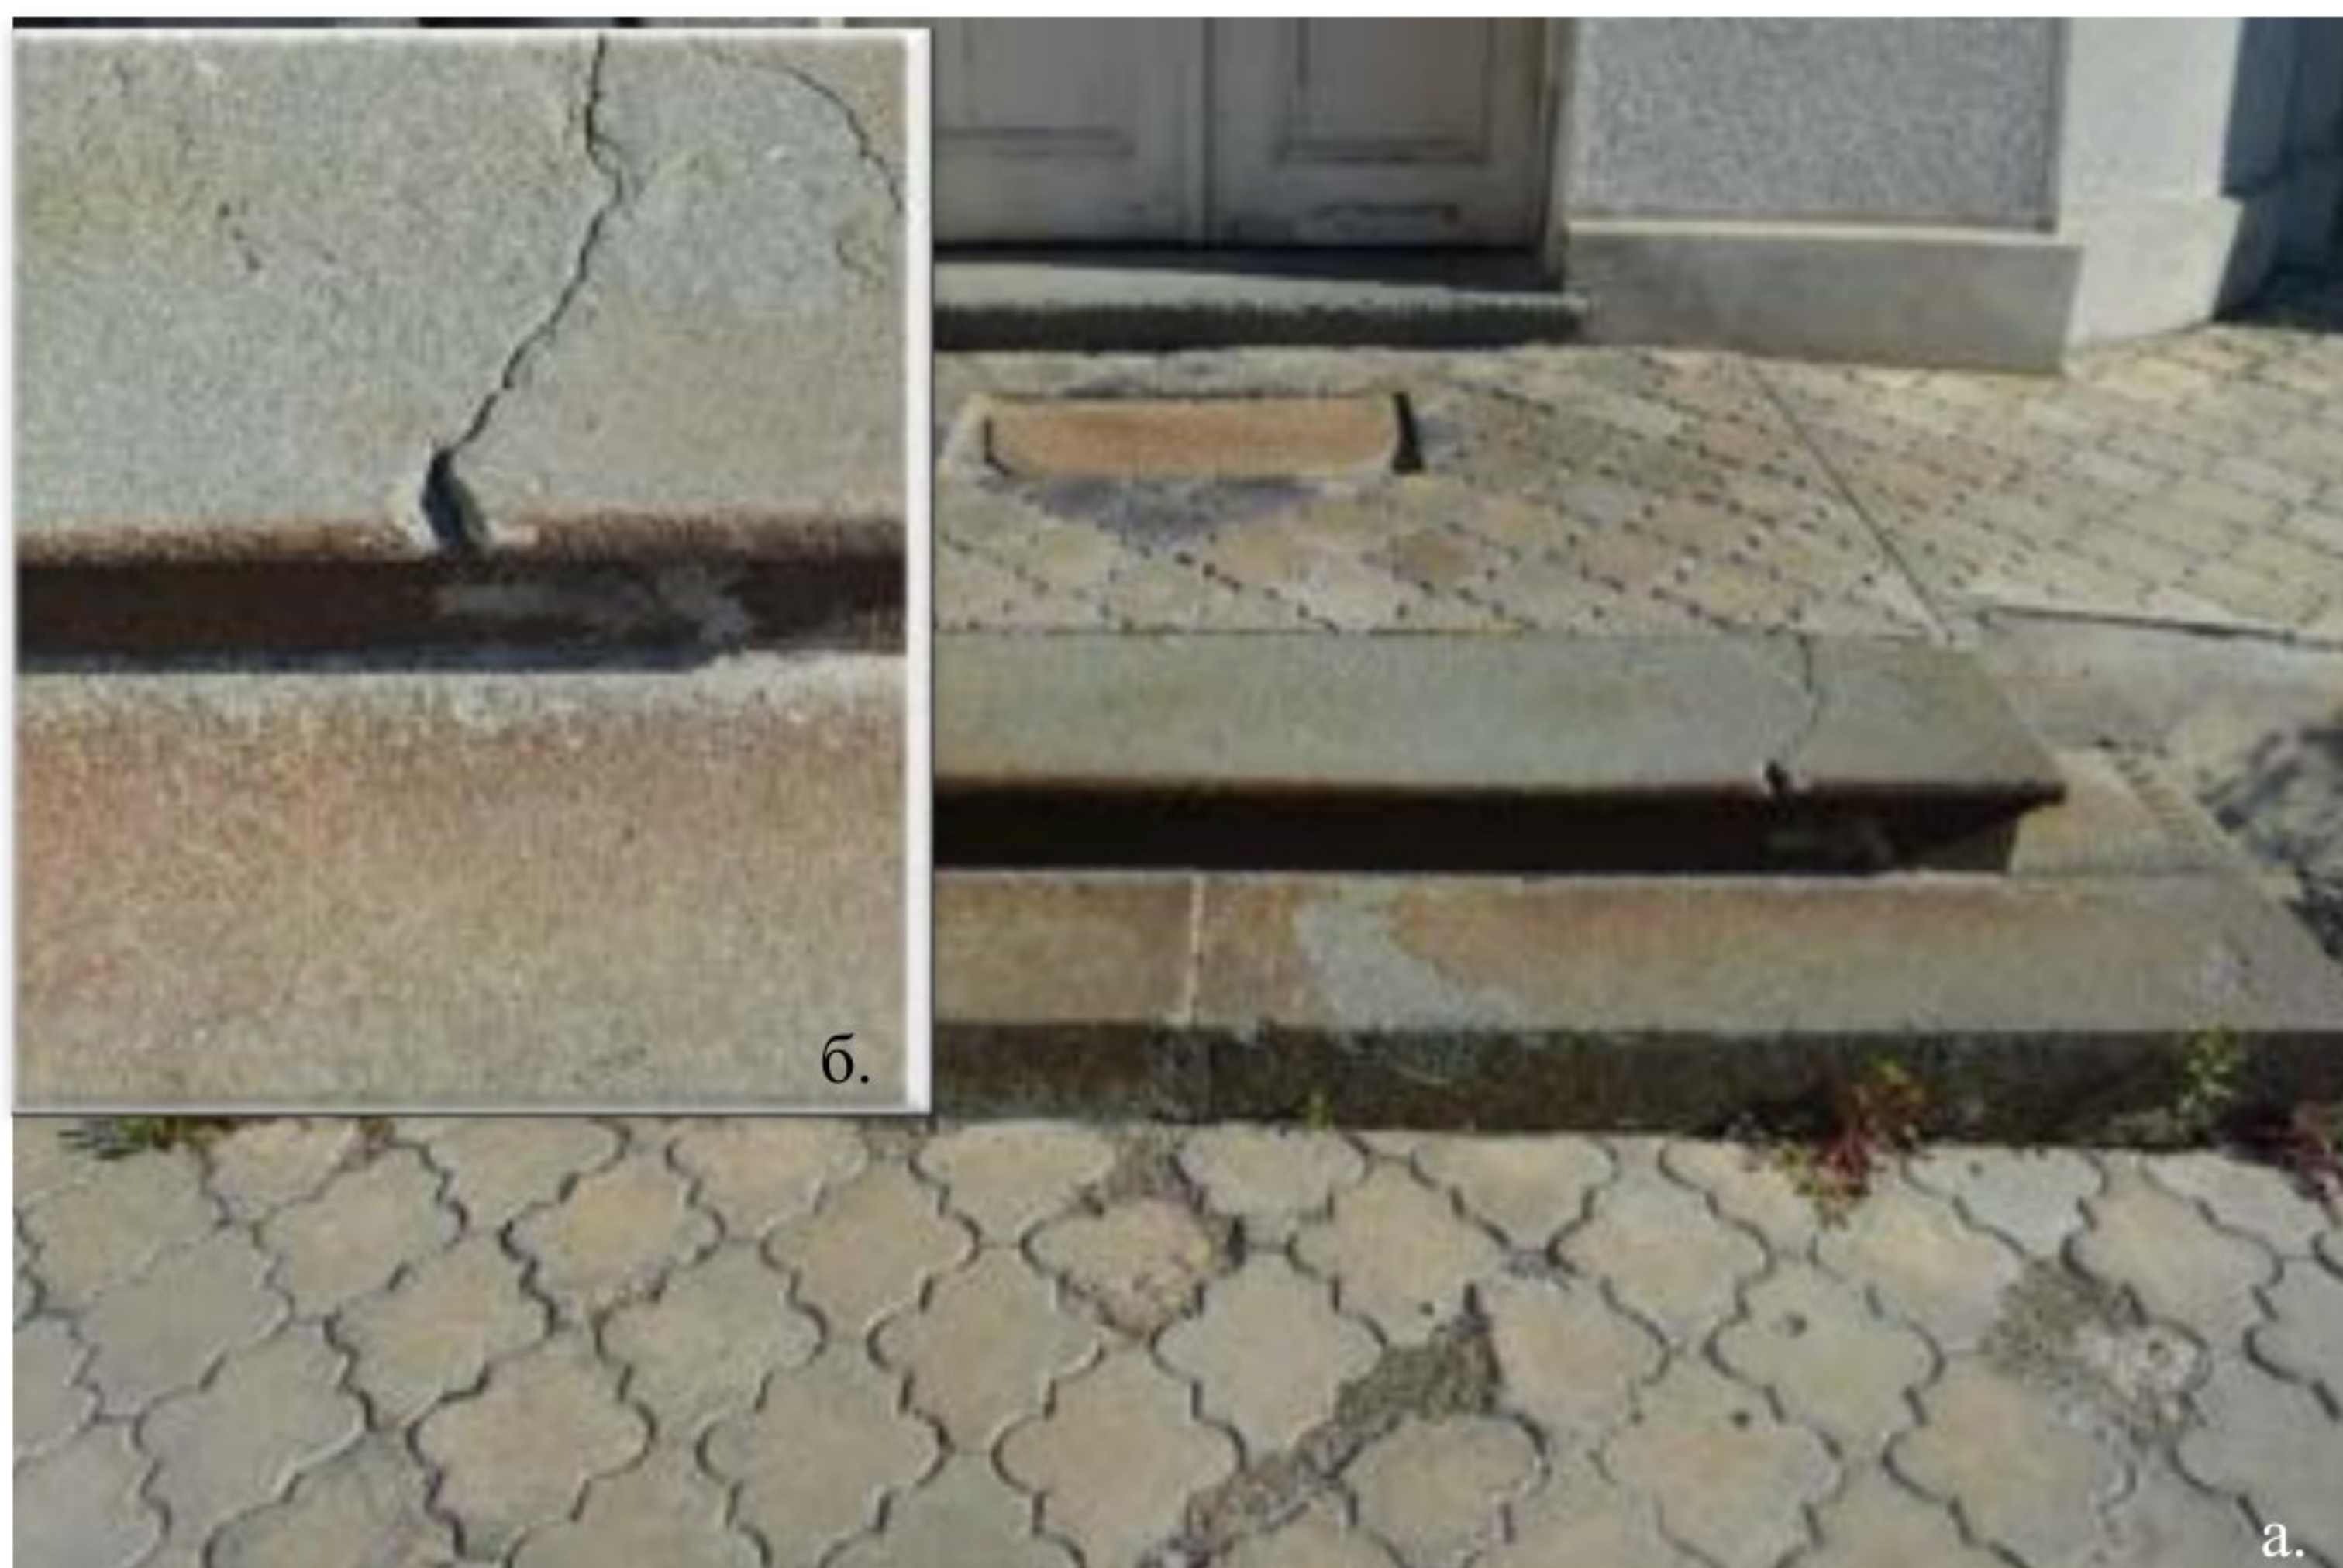
Слика 79. Пукотине: а) пукотина на степенику; б) увеличан детаљ
