**ПОВРШИНСКО РАСПАДАЊЕ КЕРСАНТИТА ИЗ
ТЕШИЋА МАЈДАНА У КОРЕЛАЦИЈИ СА
НАЧИНОМ ОБРАДЕ НА ПРИМЕРУ МАЛОГ
СТЕПЕНИШТА (БЕОГРАДСКА ТВРЂАВА)**

докторска дисертација

Београд, 2024

**SURFACE DEGRADATION OF KERSANTITE FROM
TEŠIĆ MAJDAN QUARRY IN CORRELATION WITH
THE PROCESSING METHOD ON THE EXAMPLE OF
THE SMALL STAIRCASE (BELGRADE FORTRESS)**

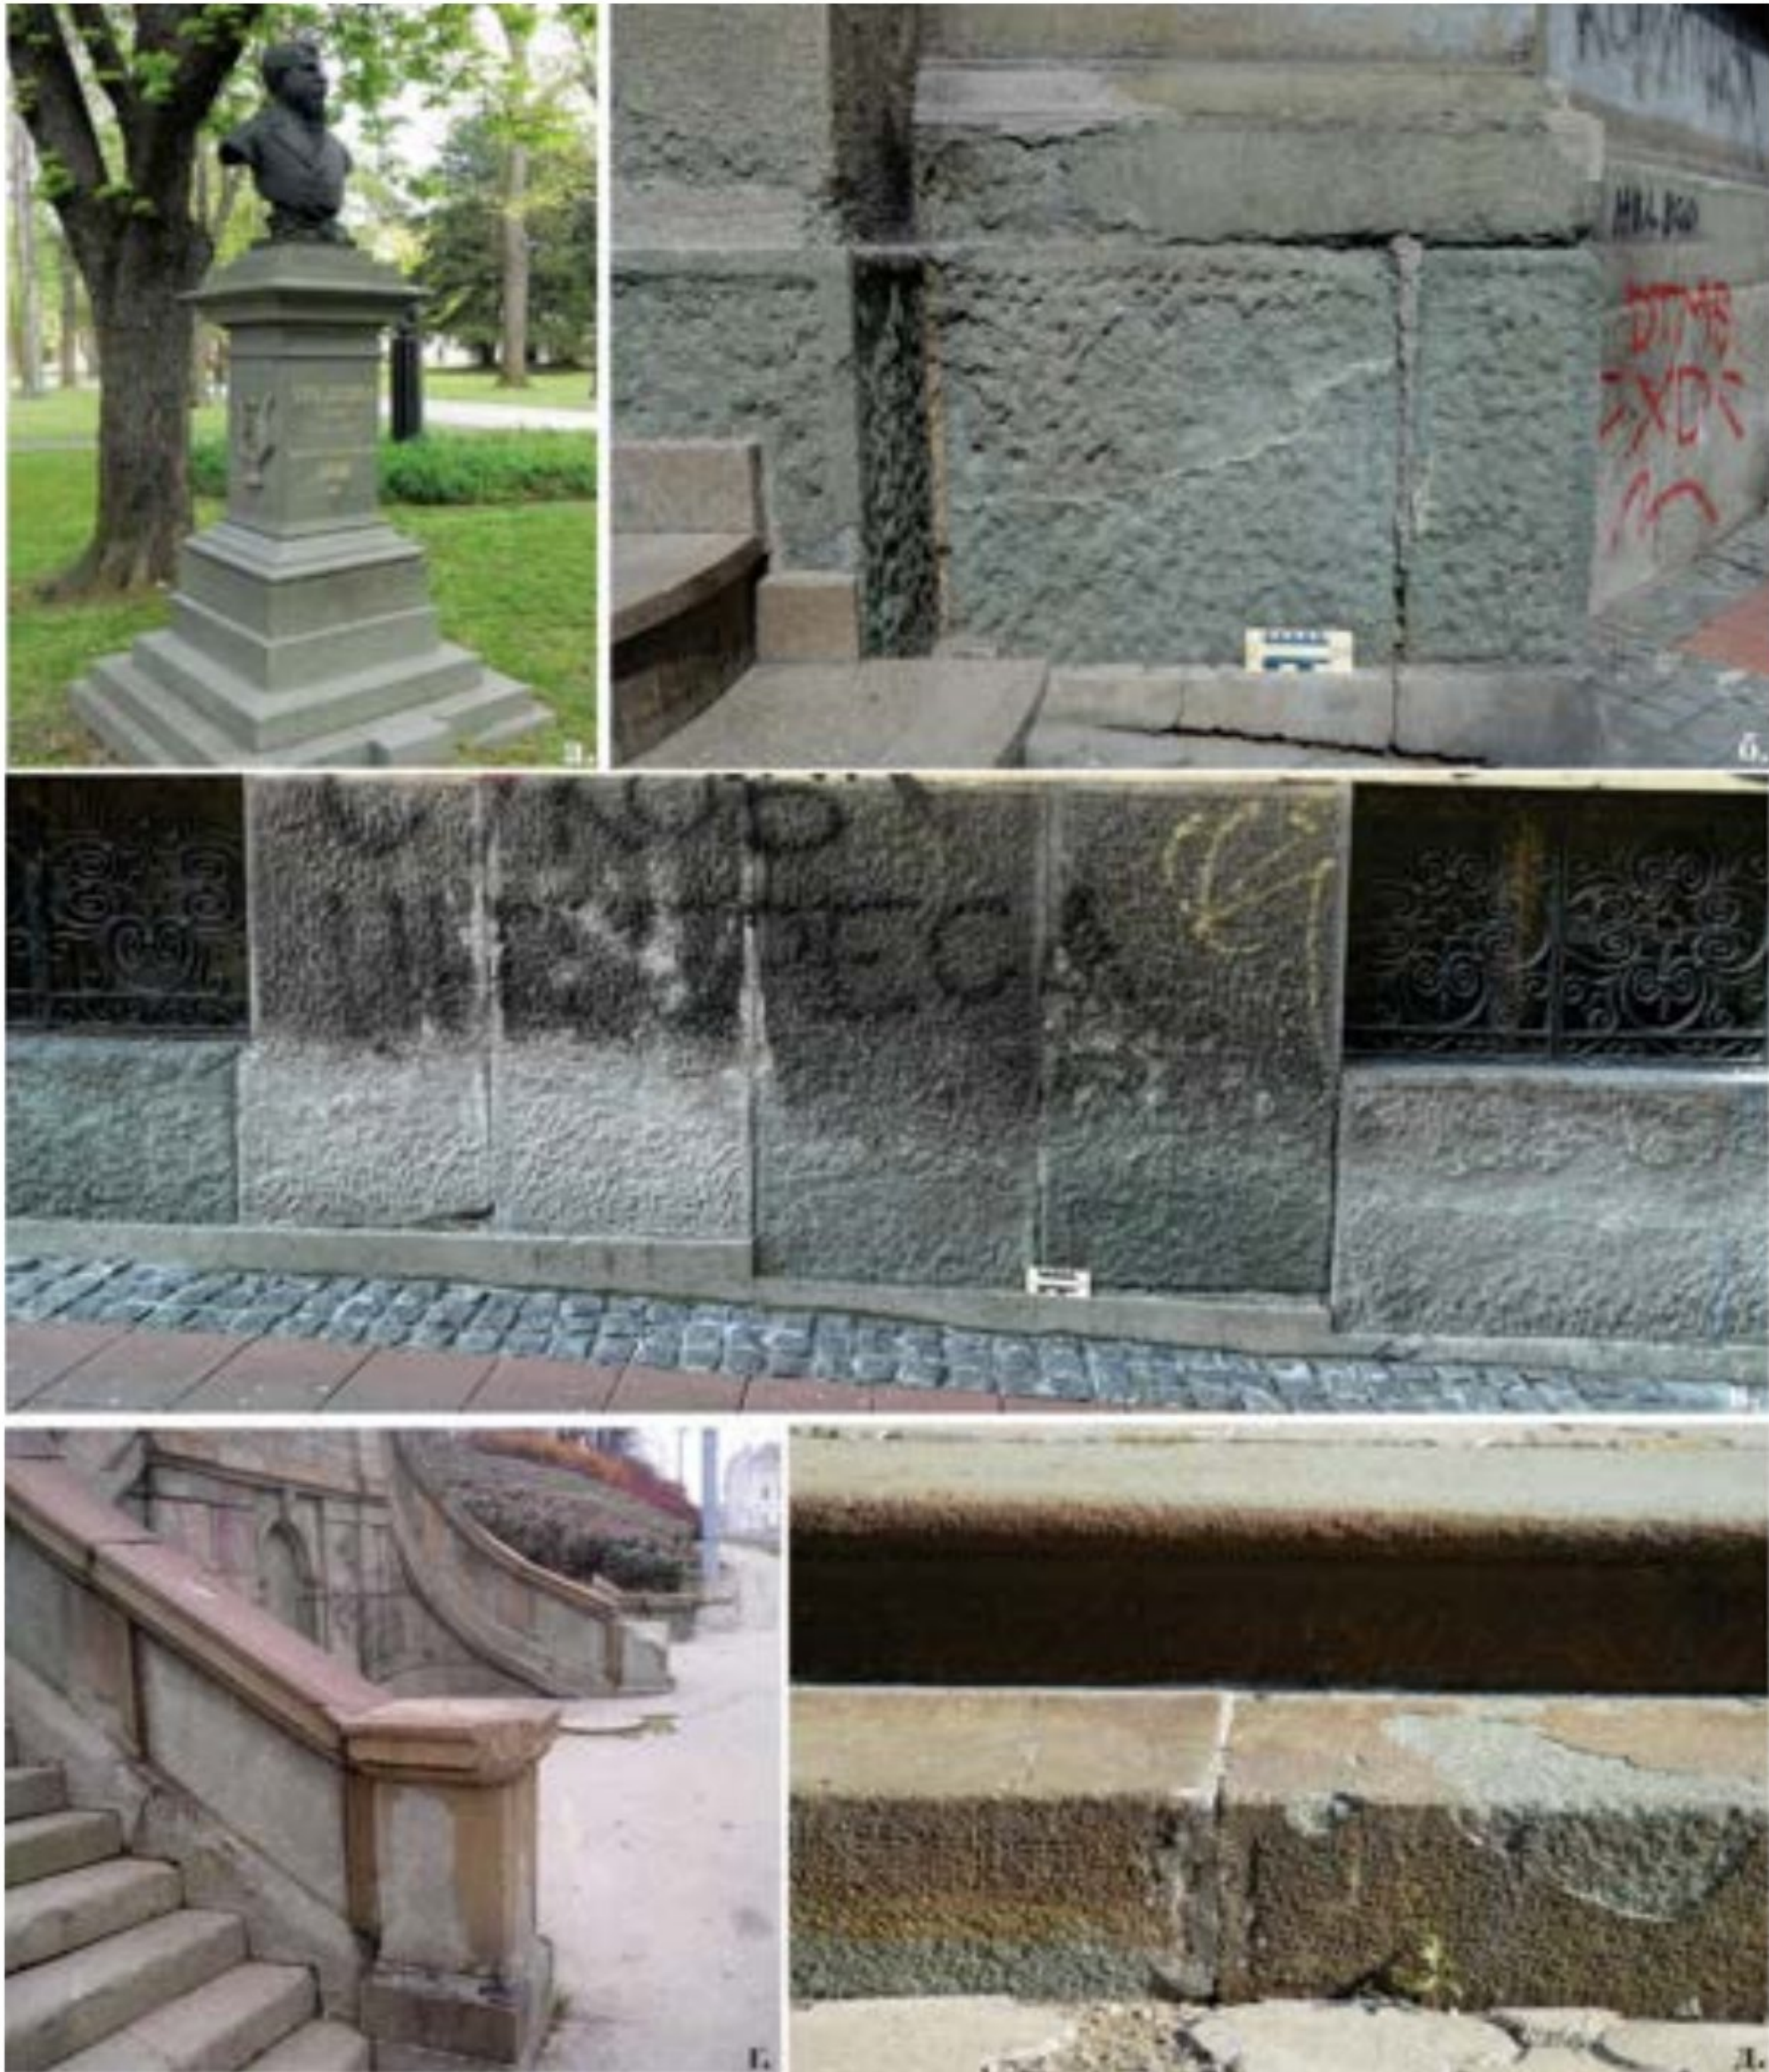
Слика 88. Хетерогеност боје керсантита уграђеног у објекте: а) полирани керсантит зелене боје на споменику Ђури Јакшићу; б) блокови зеленог керсантита у сокли споменика културе Класне лутрије у Београду; в) рустична обрада површина праћена процесима површинског распадања која је условила промену боје у нијансама од светло до тамно зелене, са појавом црних кора, објекат Класне лутрије; г) обојене коре на Малом степеништу; д) обојене коре на објекту правобранилаштва

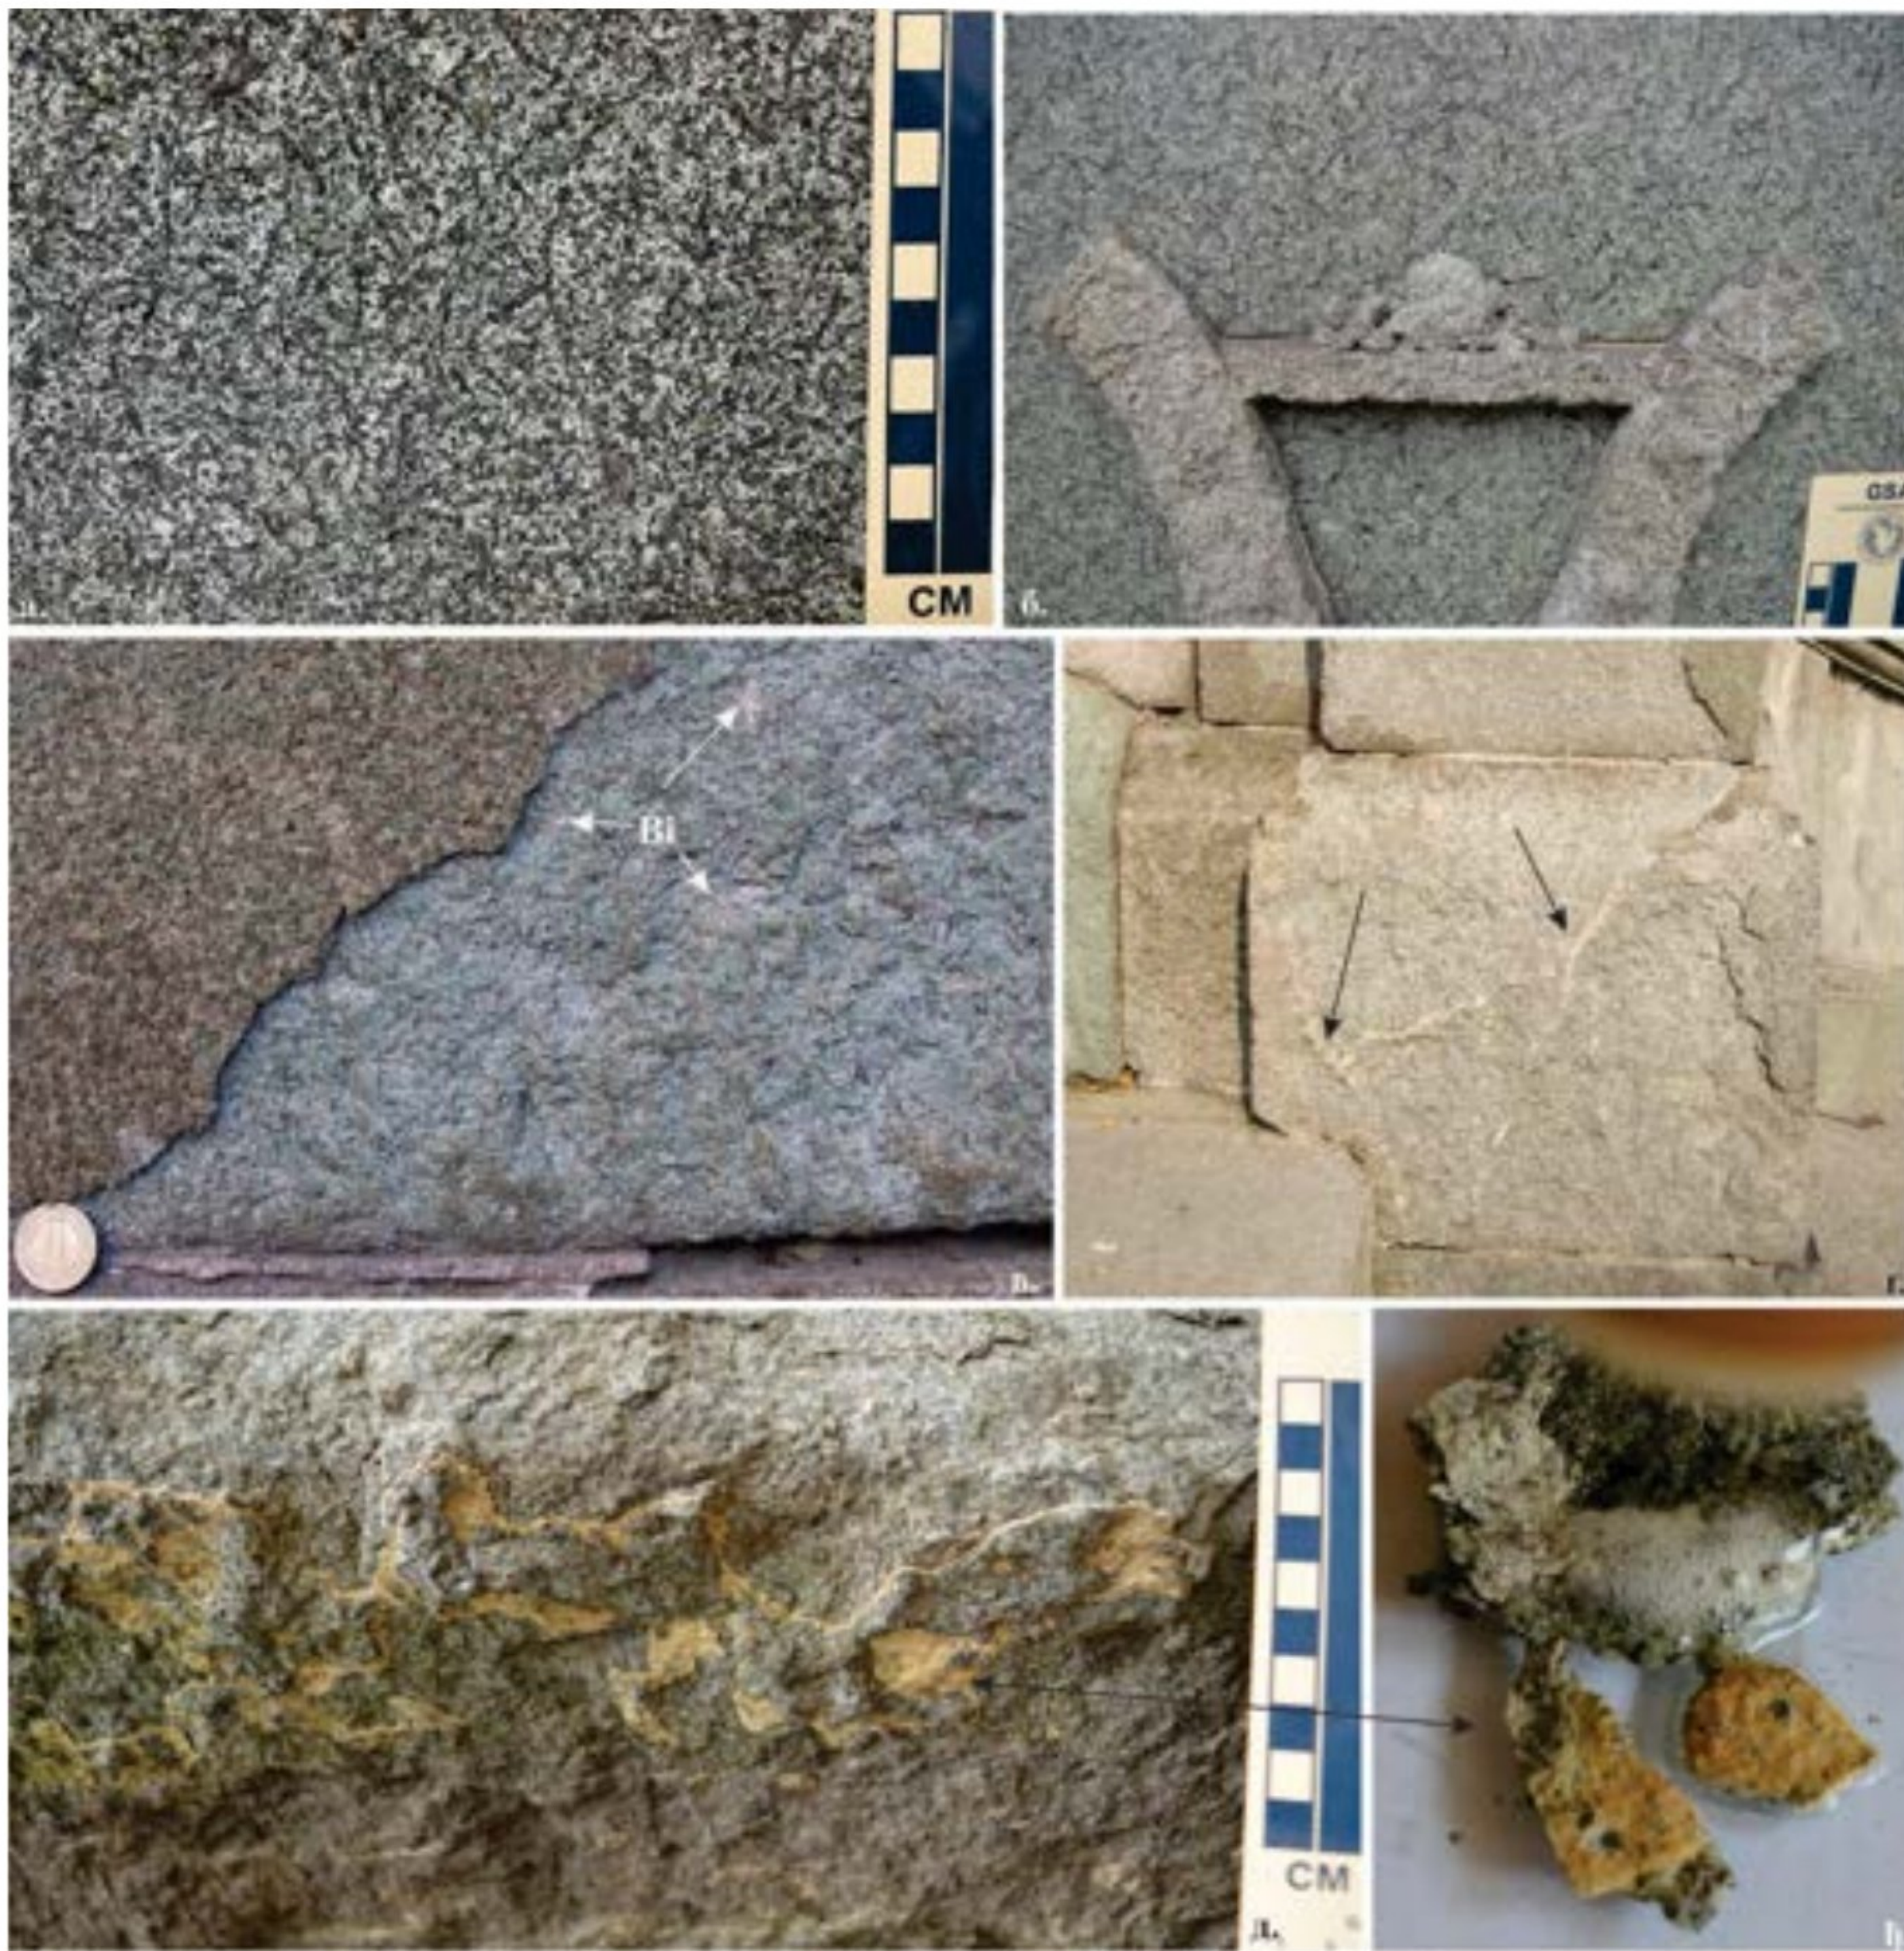
Слика 89. Макроскопски изглед уграђеног керсантита: а) степениште у објекту Класне лутрије; б) офитска структура на полираном керсантиту на споменику Бури Јакшићу; в) гнездаста нагомилања биотита седефасте сјајности на Малом степеништу; г) неокалцитне беле жице видљиве у блоковима Малог степеништа; д) калцит са депонованим оксидима/хидроксидима гвожђа, споменик Јовану Скерлићу; њ) калцит потврђен бурном реакцијом са разблаженном хлороводоничном киселином

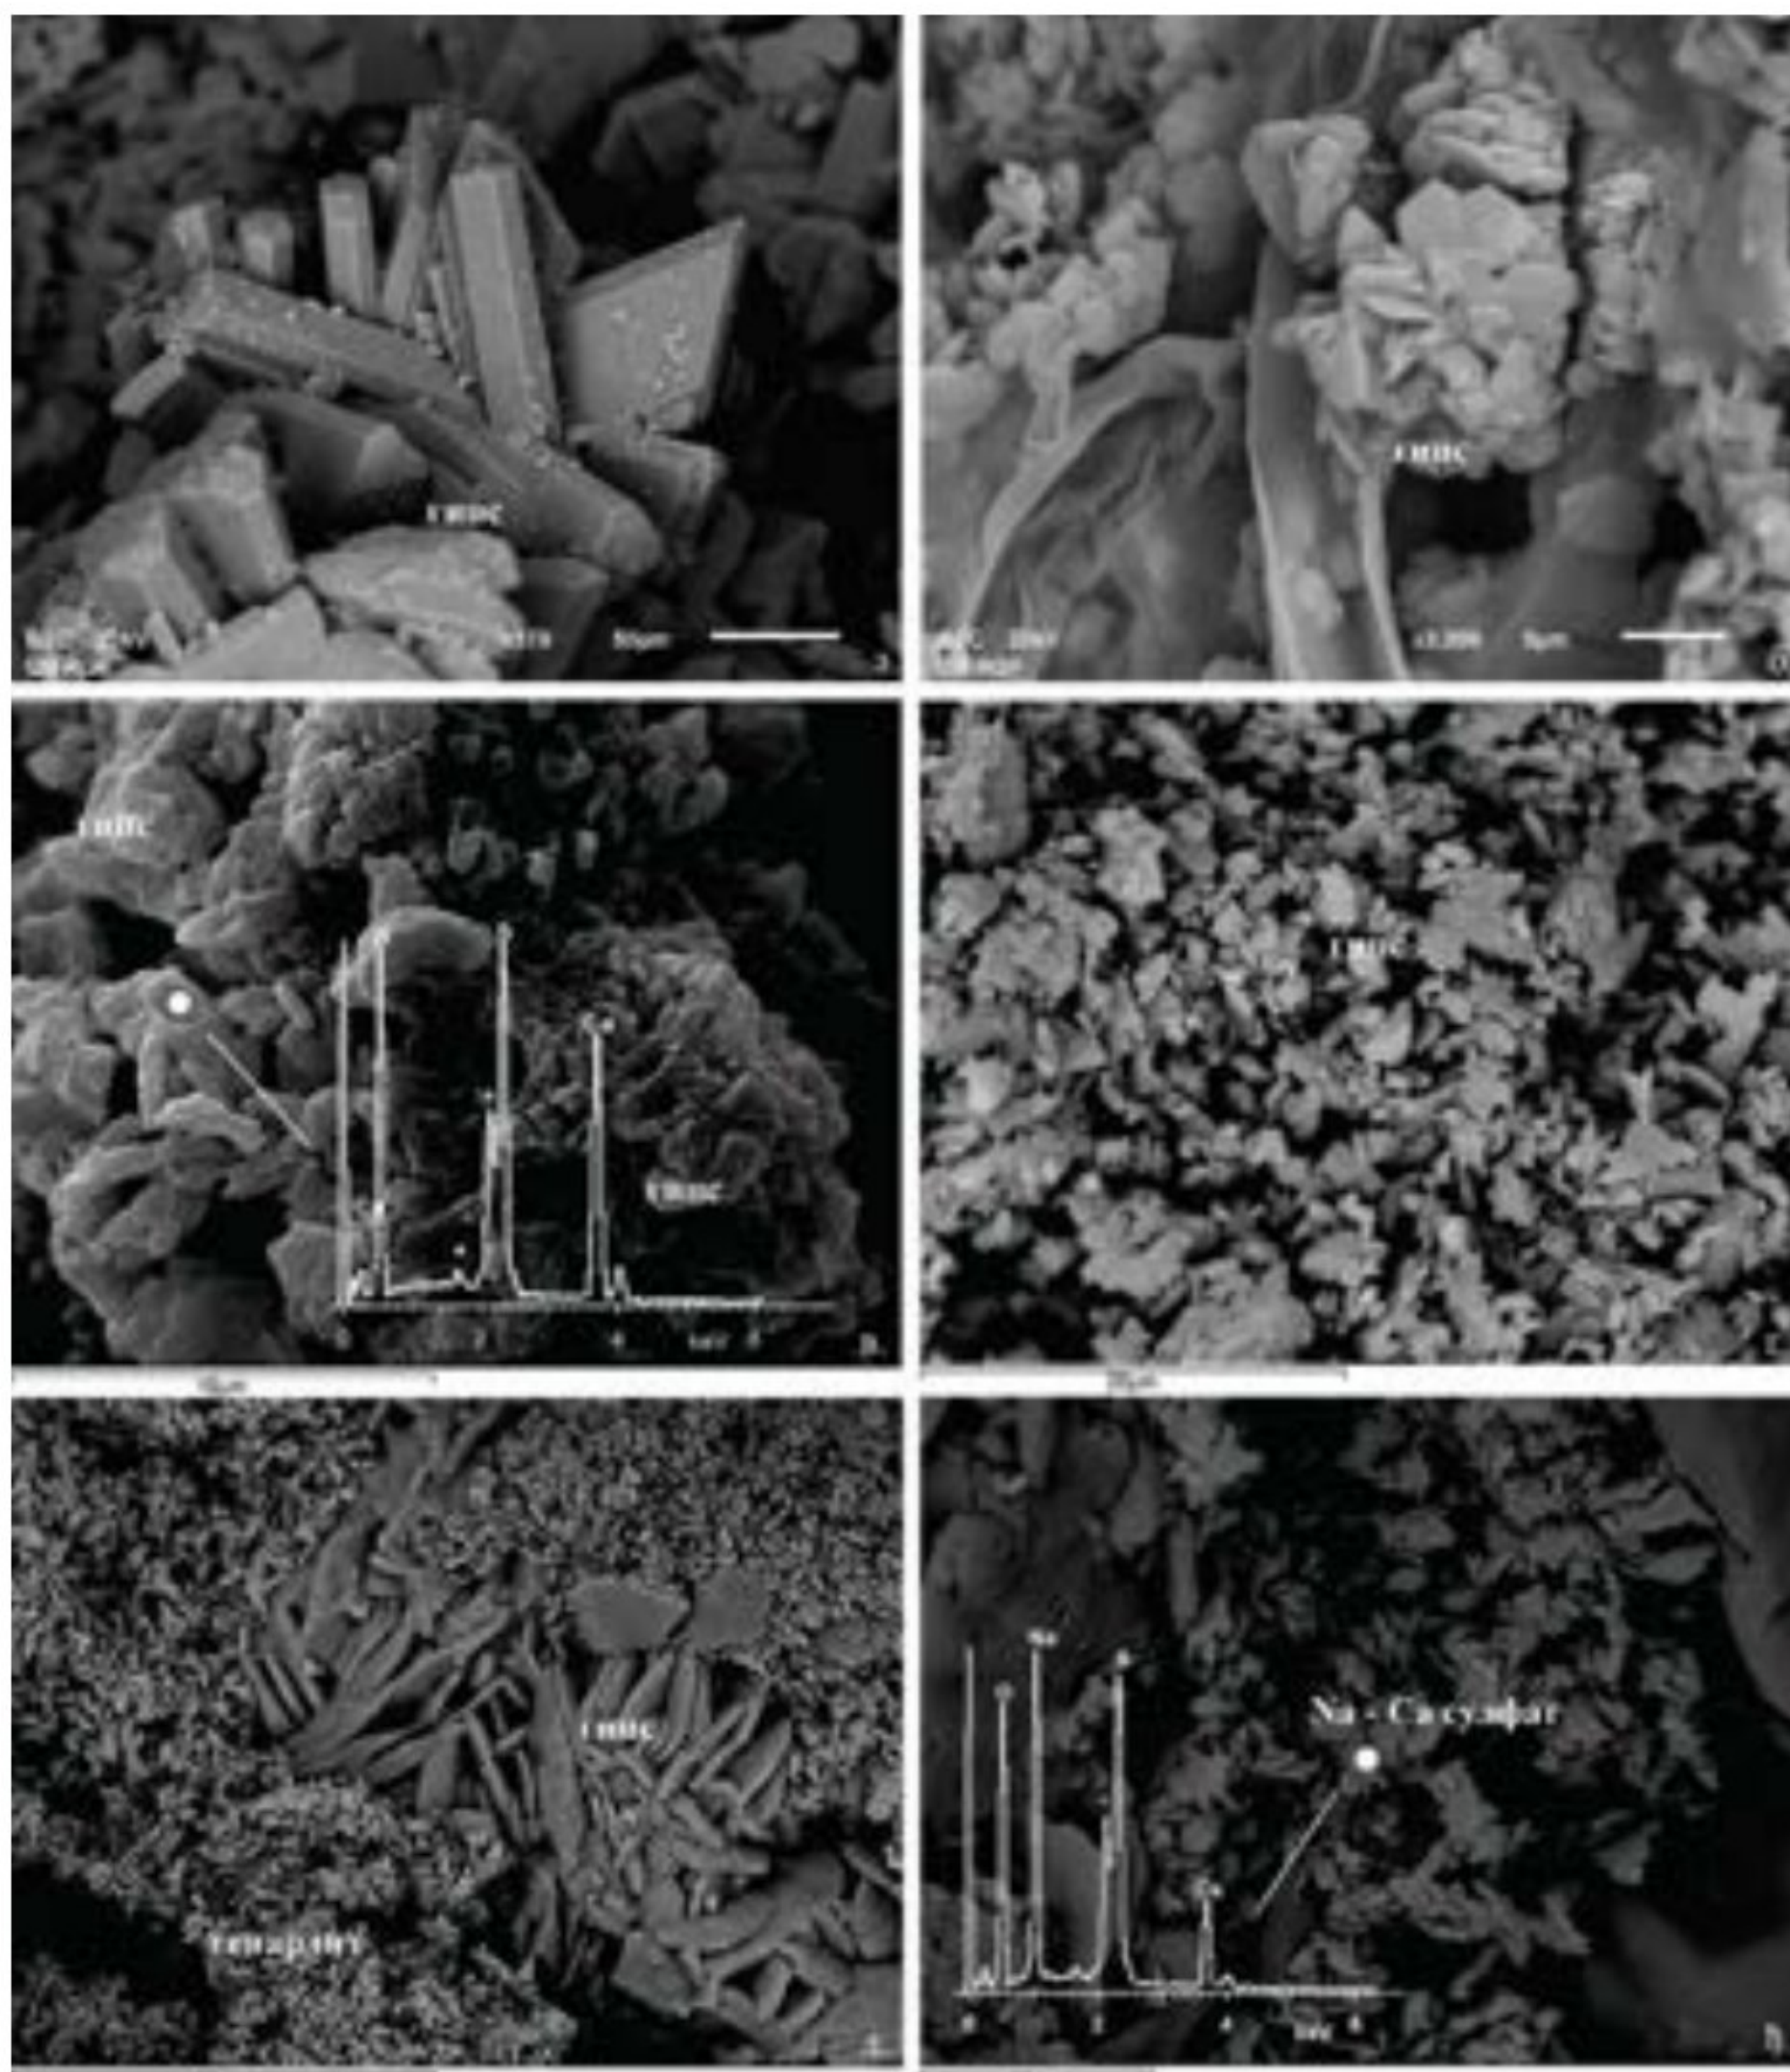
Слика 99. *SEM* снимци анализираних узорака соли: а) призматични кристали гипса у узорку соли са површине керсантита из каменолома 3sTM; б) агрегат гипса у форми „пустињске руже“ са површине керсантита у каменолому 1sTM; в) гипс у узорку 46MS; г) гипс у узорку 55MS; д) тенардит и гипс (узорак соли 64MS); њ) Na – Ca сулфат у узорку 64MS

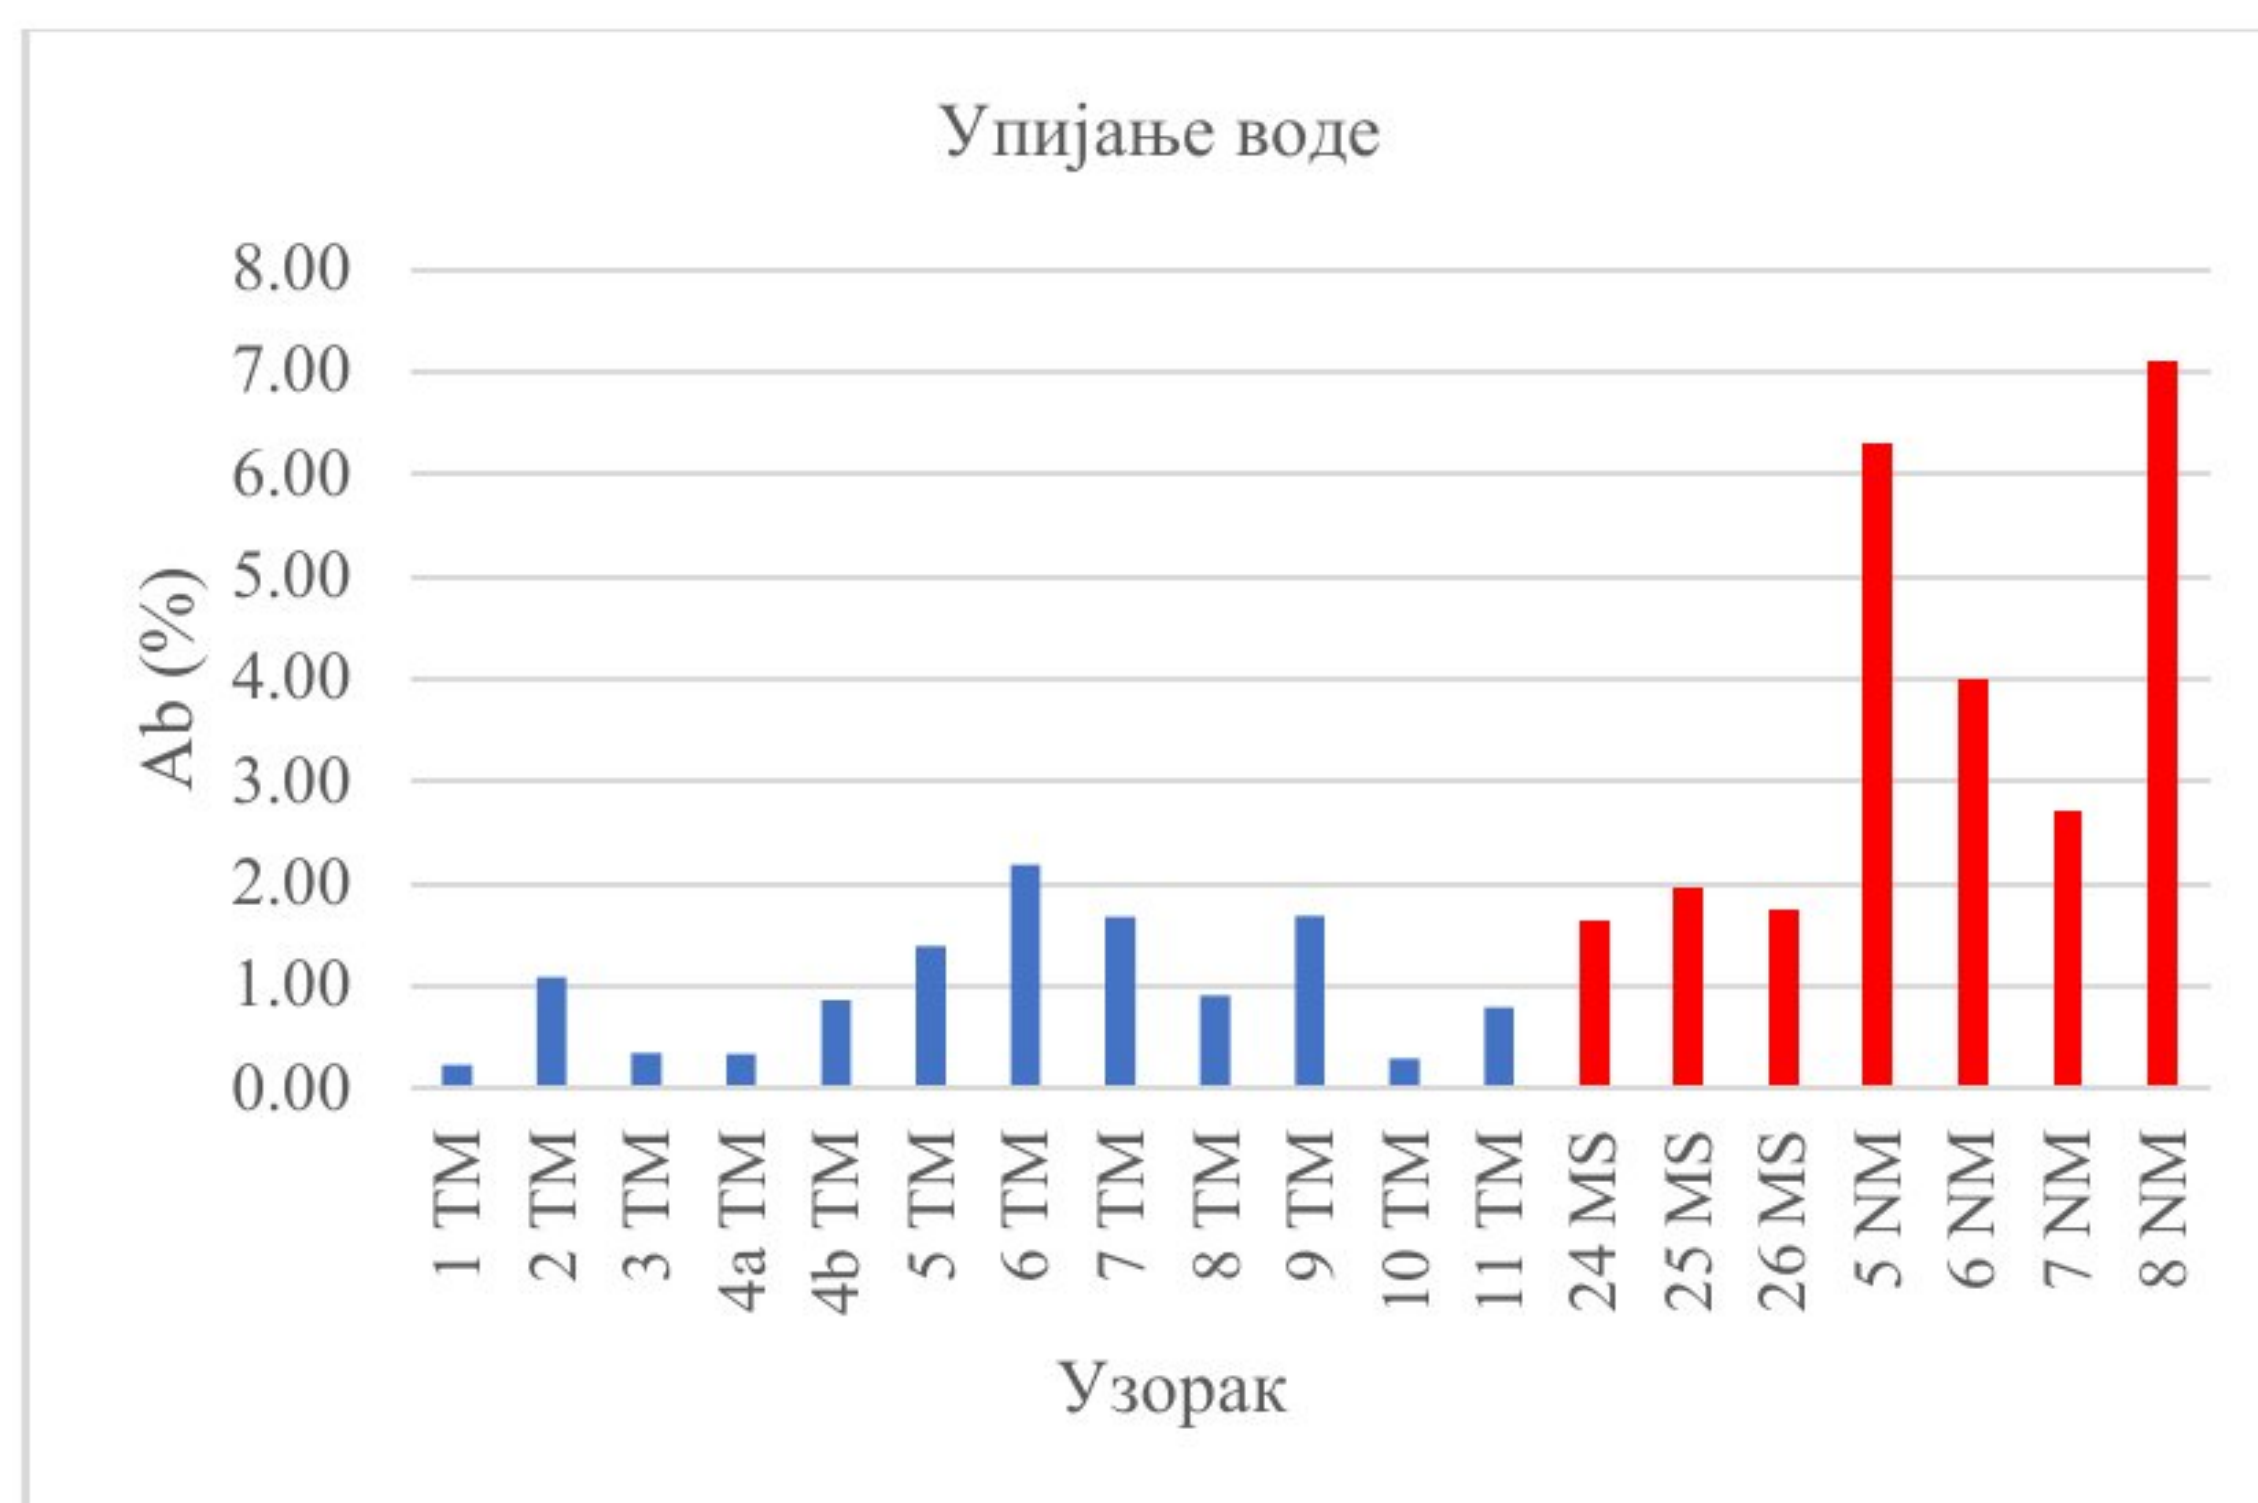
Слика 111. Графички приказ резултата упијања воде (плаво – узорци свеже стене, црвено- алтерисани узорци)

Средња вредност упијања воде **површински деградираних** узорака из објекта износи 3,6 % што је за 3,6 пута више у односу на узорке из каменолома (Сл. 111). Ово повећање је у сагласности са повећањем отворене порозности истих узорака. На основу средње вредности упијања воде површински деградирани узорци припадају категорији камена осетног упијања воде.
